ЗАКЛЮЧЕНИЕ СПЕЦИАЛИСТА № 20/04 от 21.04.08 г.

Детали двигателя автомобиля **VW Passat, гос. № А 624 РУ 97 RUS, VIN: WWWZZZ3BZ1E114198**.

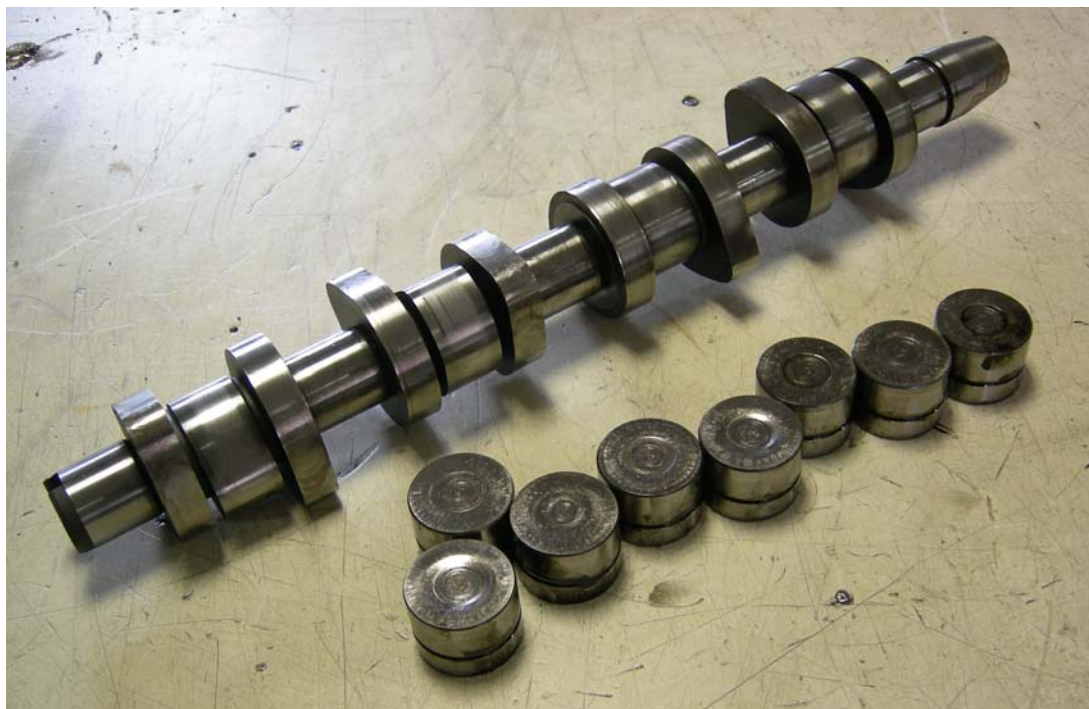
Для исследования представлены детали, в том числе, распределительный вал и 8 гидрокомпенсаторов (рис. 1).

Рис. 1. Детали газораспределительного механизма, представленные для исследования.

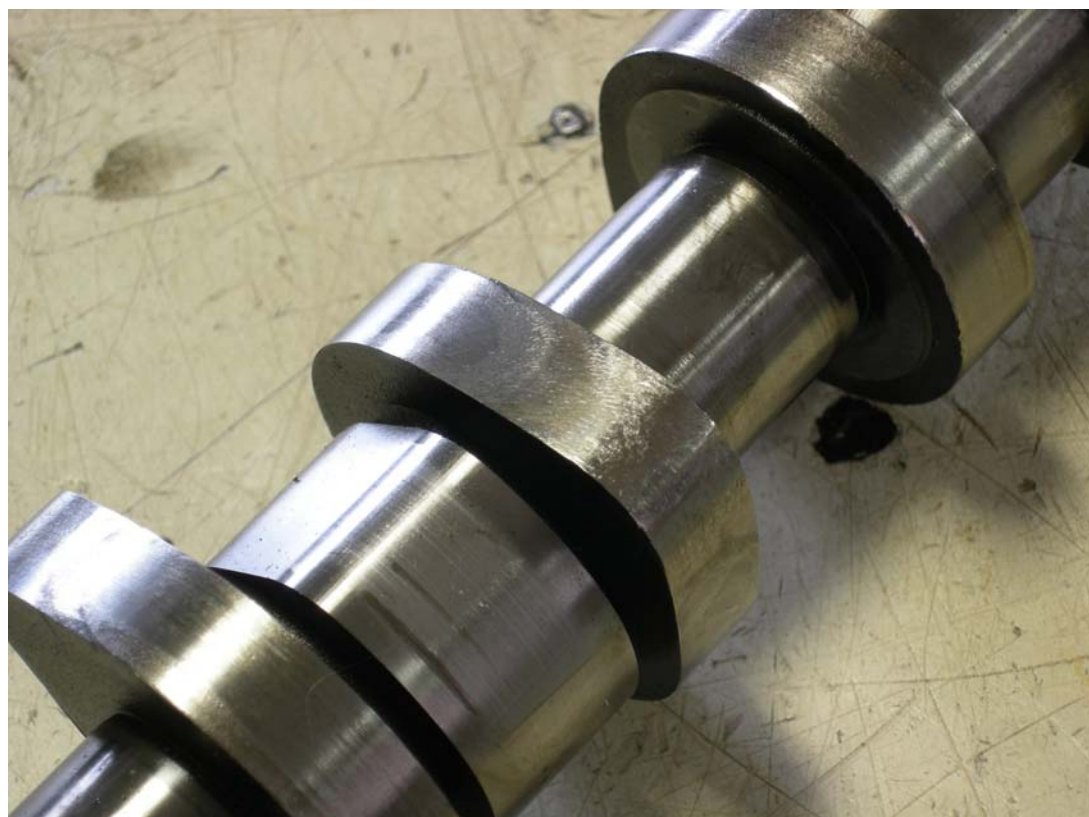
Осмотр наружной поверхности распределительного вала показал (рис. 2), что кулачки привода клапанов имеют следы явного износа, при этом изношены как рабочая, так и тыльная стороны кулачков. На рабочей поверхности кулачков на вершине наблюдается характерное "заваливание" краев (рис. 3), при котором наибольший износ наблюдается ближе к краю кулачка. При этом вершина приобретает характерный закругленный вид, с искажением формы кулачка и отклонением образующей его поверхности от прямолинейности. На стороне подъема кулачка поверхность имеет мелкие следы задиров и вырывов частиц материала, в то время как на вершине поверхность гладкая, но имеет явно выраженный износ с образованием заметной ступени в месте перехода от изношенного к мало изношенному участку на стороне сбег (рис. 4).

Рис. 2. Износ кулачков распределительного вала.

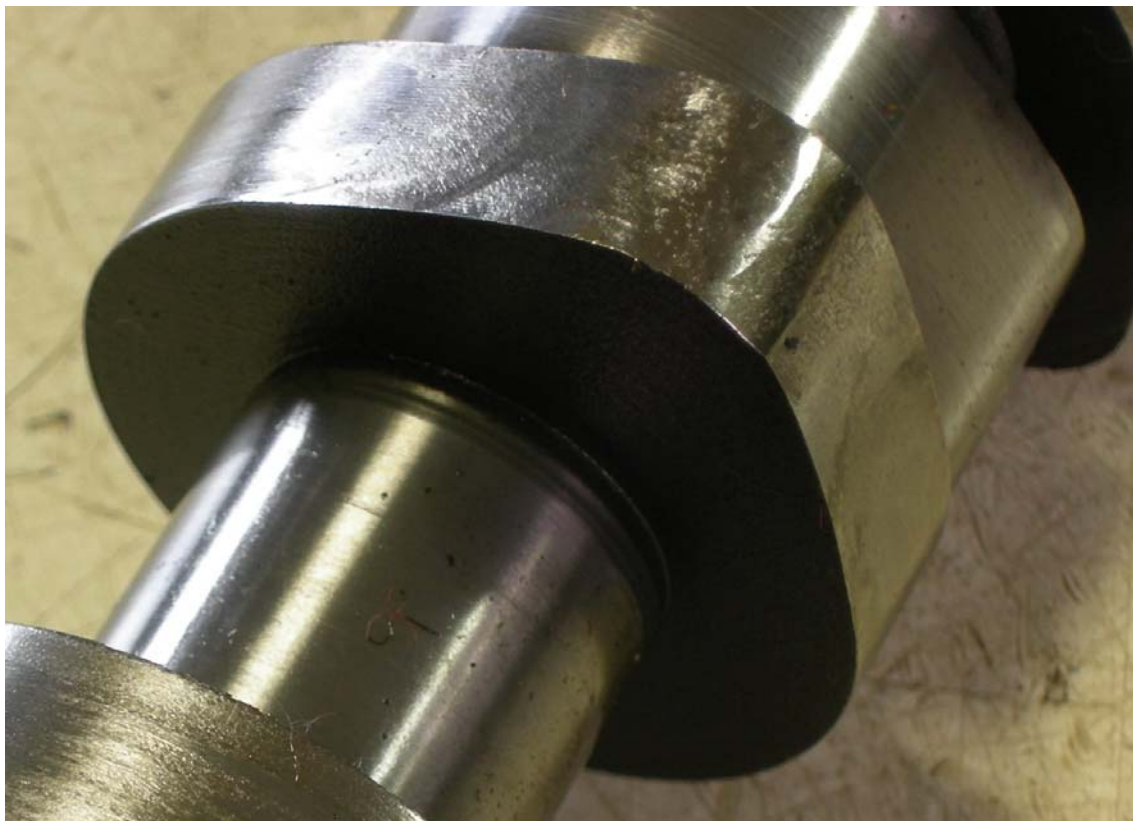
Рис. 3. Характерное "заваливание" краев вершины изношенного кулачка.

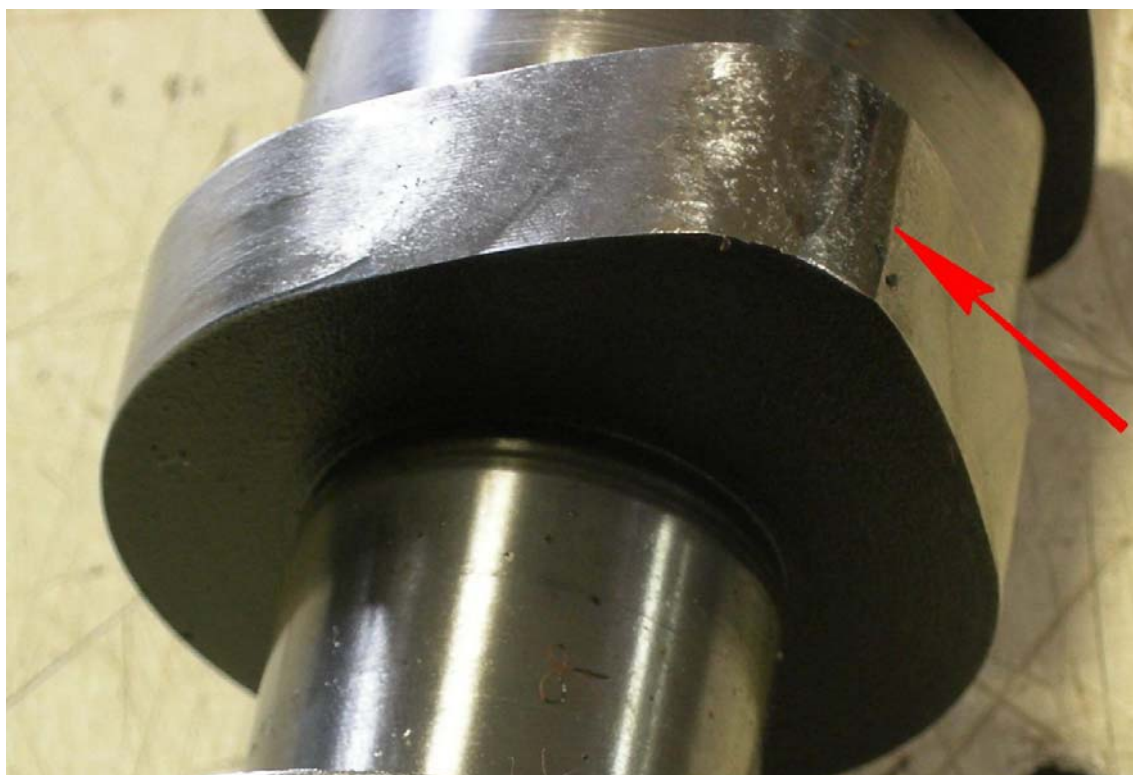
Рис. 4. Характерная "ступень" на изношенной вершине кулачка.

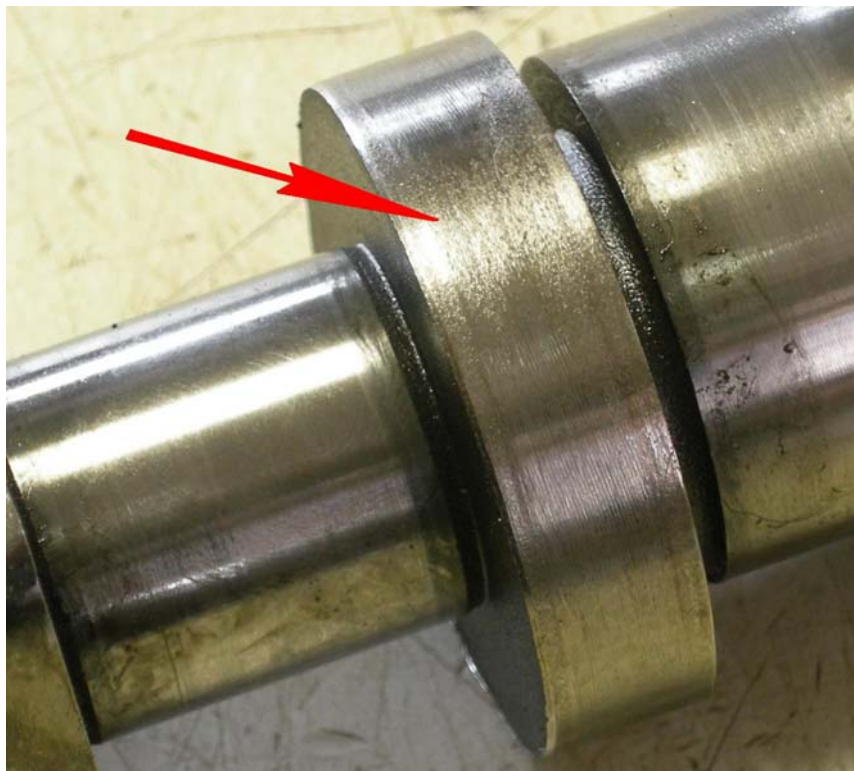
На тыльной стороне указанных кулачков наблюдается поверхность, характеризующаяся износом и задиром (рис. 5), сопровождаемыми характерным вырывом частиц с поверхности (питтинг). На некоторых кулачках на тыльной стороне обнаружены характерные "цвета побежалости" (рис. 6), что свидетельствует о перегреве металла.

2. Повышенное давление масла, связанное, к примеру, с подклиниванием редукционного клапана маслосистемы в закрытом положении (встречается у двигателей VW), также может вызвать ускоренный износ кулачков и стаканов гидрокомпенсаторов. При этом будет наблюдаться значительный износ тыльной стороны кулачков, поскольку именно на эту сторону будет повышенное давление со стороны стакана гидрокомпенсатора, испытывающего повышенное давление масла. Косвенно такая картина подтверждается наблюдаемым износом и перегревом тыльной стороны кулачков.

Рис. 5. Износ тыльной стороны кулачка.

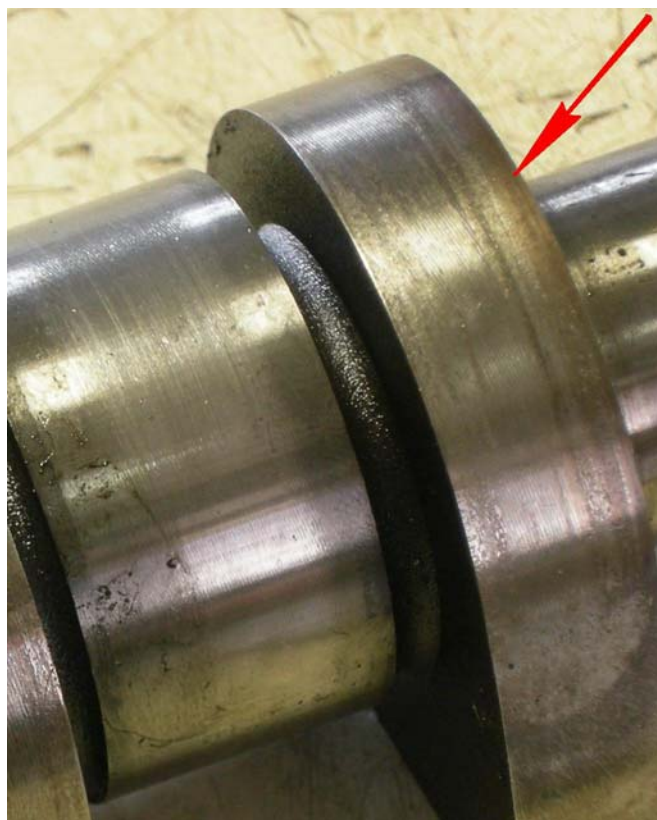
наиболее вероятной причиной износа деталей является нарушение в системе смазки двигателя. Косвенно этот подтверждается также и указанным выше перегревом кулачков.

Рис. 6. Цвета "побежалости" на тыльной поверхности кулачка, свидетельствующие о перегреве деталей.

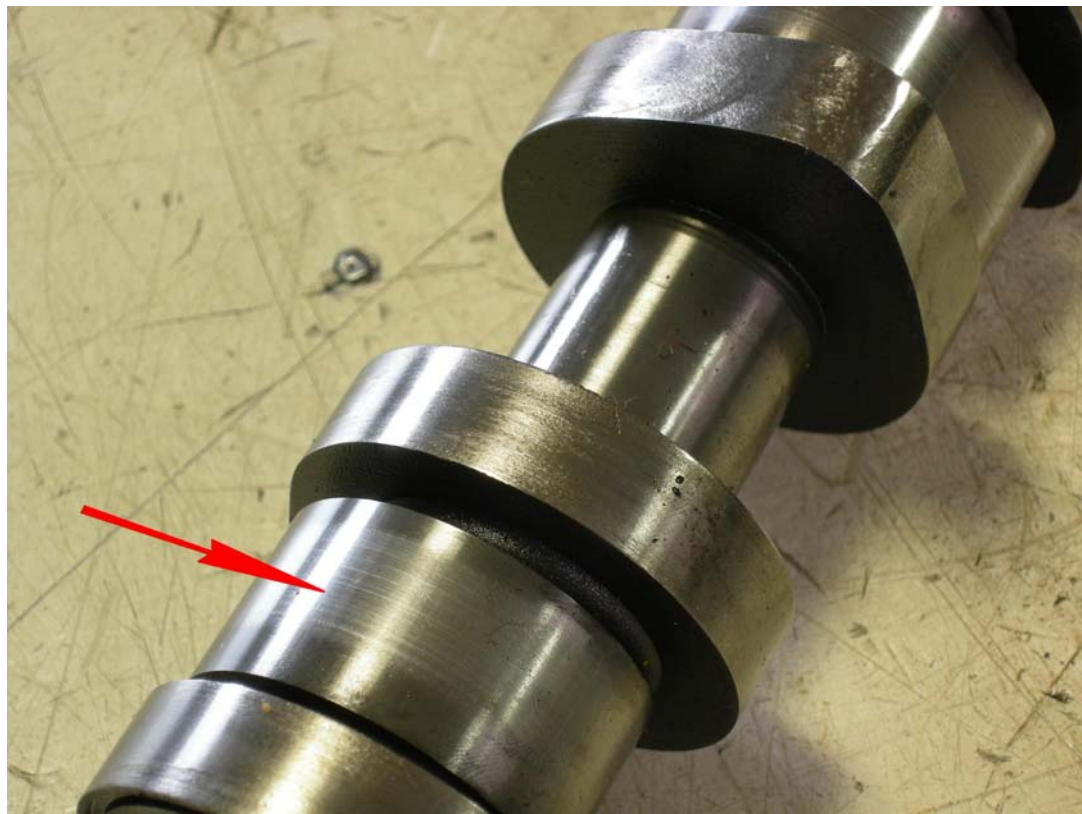
Кулачки для привода насос-форсунок, расположенные между кулачками привода клапанов (рис. 1), не имеют видимого износа, однако заметны мелкие риски на рабочей поверхности приводных кулачков (рис. 7), образованные попаданием частиц износа в сопряжение кулачка с опорной поверхностью форсунки. Опорные шейки распределительного вала без явных признаков износа.

Рис. 7. Следы абразивного износа на кулачке привода насос-форсунки.

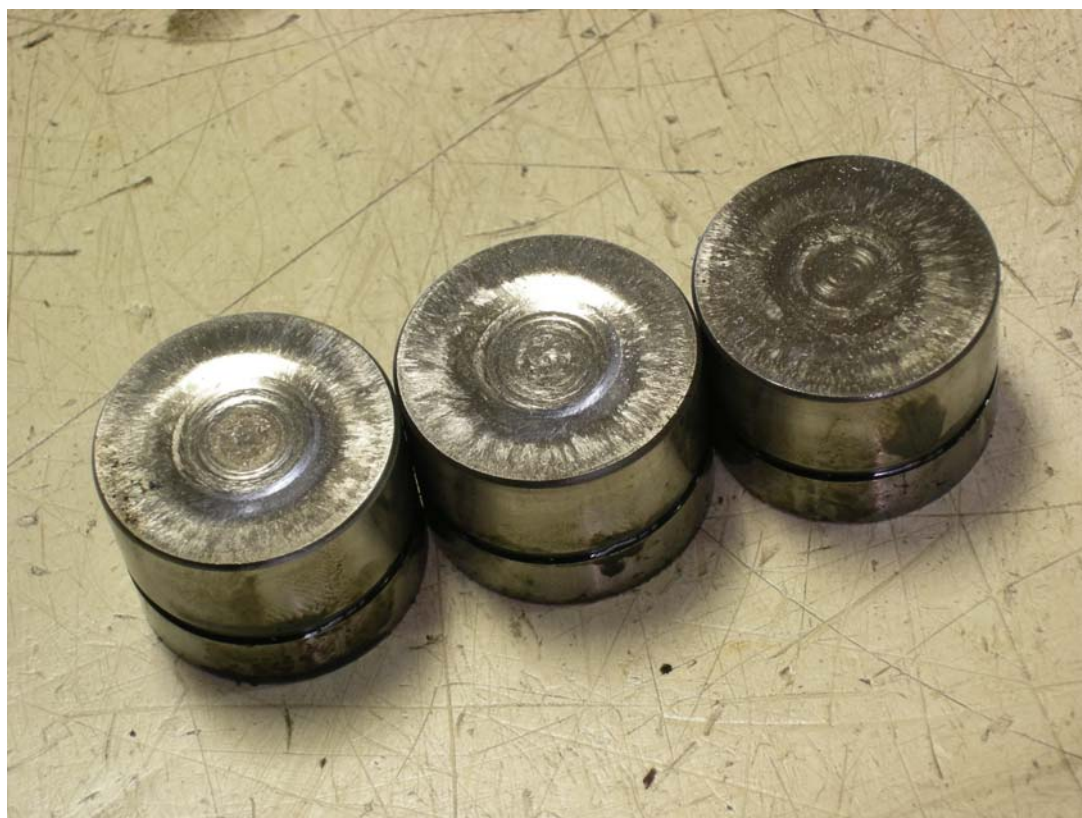
Ряд сопряженных с кулачками гидрокомпенсаторов значительно изношен (рис. 8), при этом максимальный износ наблюдается в средней части рабочей поверхности кулачка (рис. 9). Характерно, что центральная часть рабочей поверхности изношенных гидрокомпенсаторов имеет диаметр, соответствующий ширине кулачка. Общая величина максимального износа рабочей поверхности гидрокомпенсаторов, измеренная с помощью

Рис. 8. Износ стаканов гидрокompенсаторов.

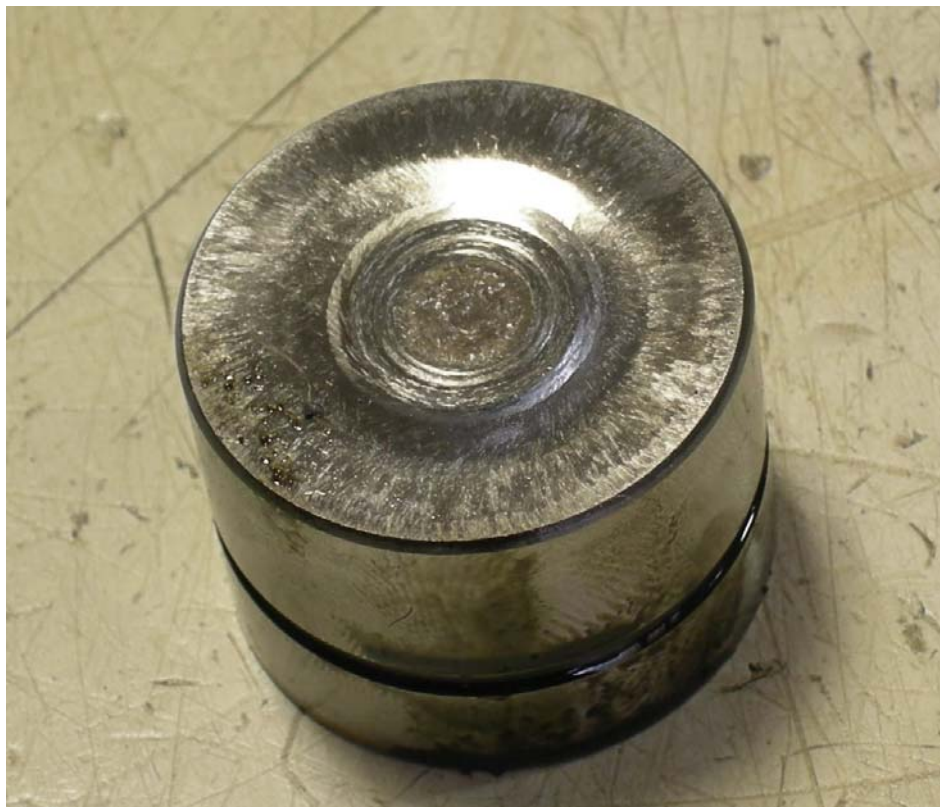
Рис. 9. Сильный износ средней части рабочей поверхности стакана.

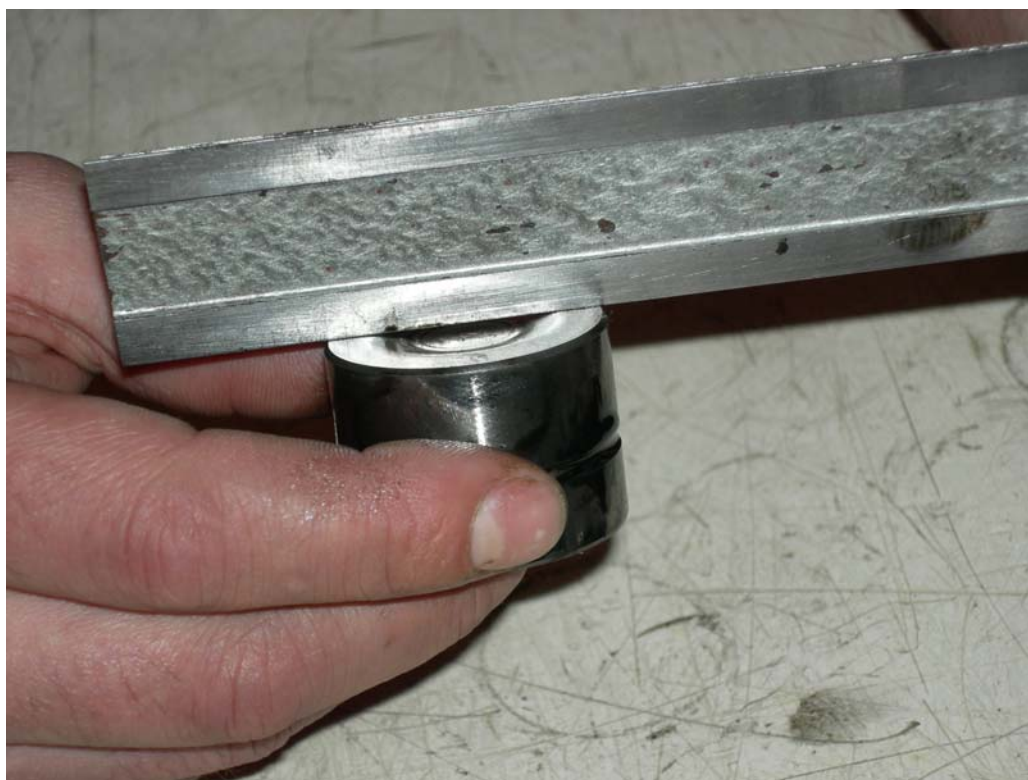
лекальной линейки и набора щупов, превышает 0,8 мм (рис. 10). Боковая поверхность гидрокомпенсаторов – без явных признаков износа.

1. В исследуемом двигателе автомобиля VW Passat, гос. № А 624 РУ 97 RUS, VIN: WWWZZZBZ1E114198 обнаружено, что кулачки привода клапанов распределительного вала значительно изношены как на вершине, так и на тыльной стороне, причем на некоторых кулачках имеются следы перегрева металла. Значительно изношена сопряженная с кулачками рабочая поверхность гидрокомпенсаторов, причем на некоторых деталях износ превышает 0,8 мм.

Рис. 10. Глубина износа рабочей поверхности гидрокомпенсатора.

7. Причины, связанные с действиями третьих лиц или непреодолимой силы, представляются эксперту маловероятными и не подтверждаемыми имеющимися фактами.
8. Исходя из полученных результатов, простая установка новых деталей взамен изношенных без полной ревизии системы смазки и состояния кривошипно-шатунного механизма для данного двигателя может привести к ускоренному износу новых распределительного вала и гидрокомпенсаторов независимо от фирмы-изготовителя этих деталей.
