Специализированный моторный центр (СМЦ) "АБ-Инжиниринг"  
**БЮРО МОТОРНОЙ ЭКСПЕРТИЗЫ**

Москва, Балтийская, 13, корп. 30, тел./факс (495) 787-3212, E-mail: [ab-engine@alo.ru](mailto:ab-engine@alo.ru)

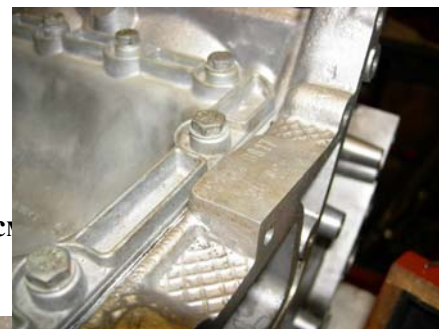
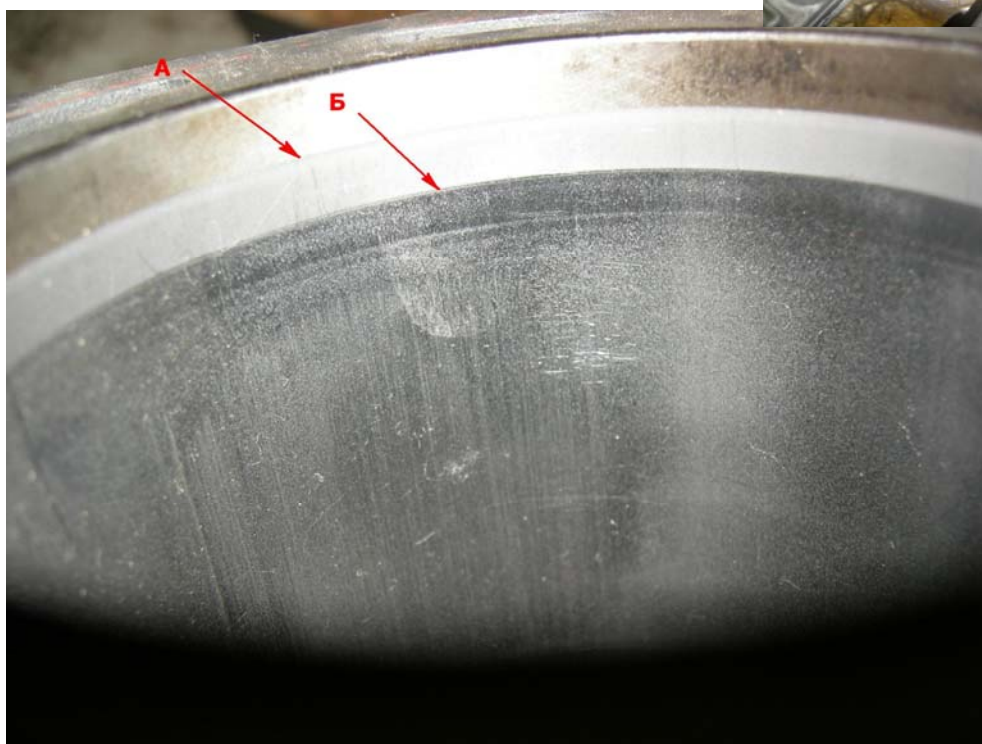
Рис.2. Максимальный износ на поверхности цилиндров располагается в зоне остановки в ВМТ 2-го кольца (Б). В зоне остановки верхнего кольца (А) износа не обнаружено.

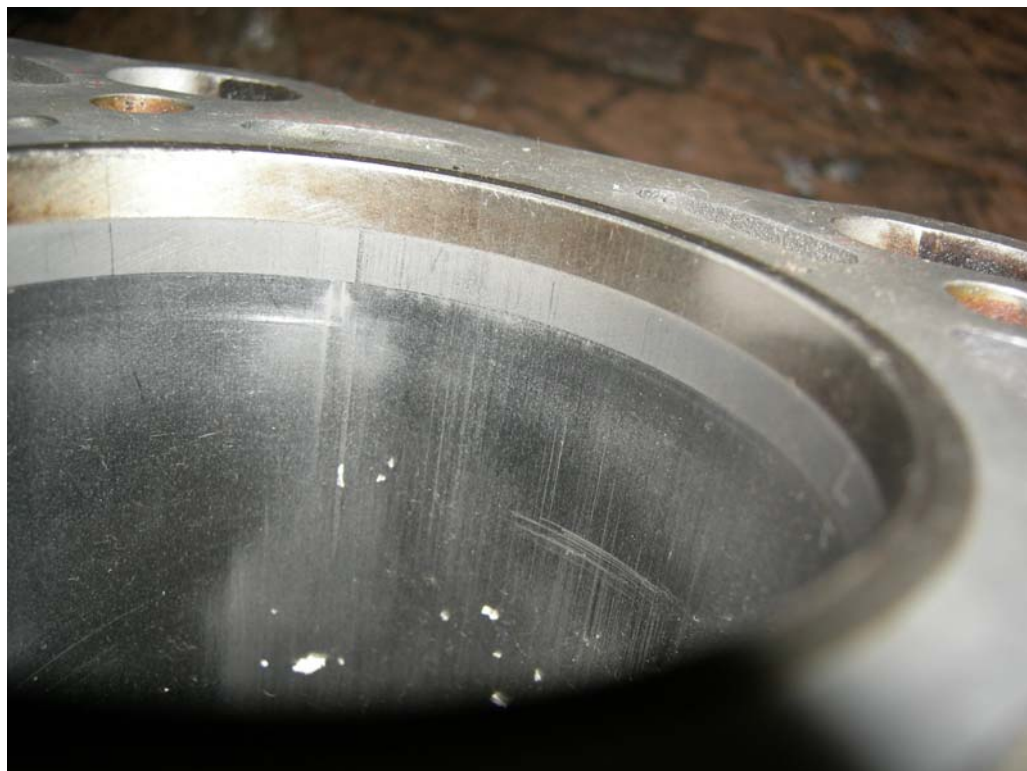
**Рис.3.** Многочисленные риски, свидетельствующие об абразивном износе деталей, присутствуют на всех цилиндрах, но больше всего на цилиндрах левого ряда.

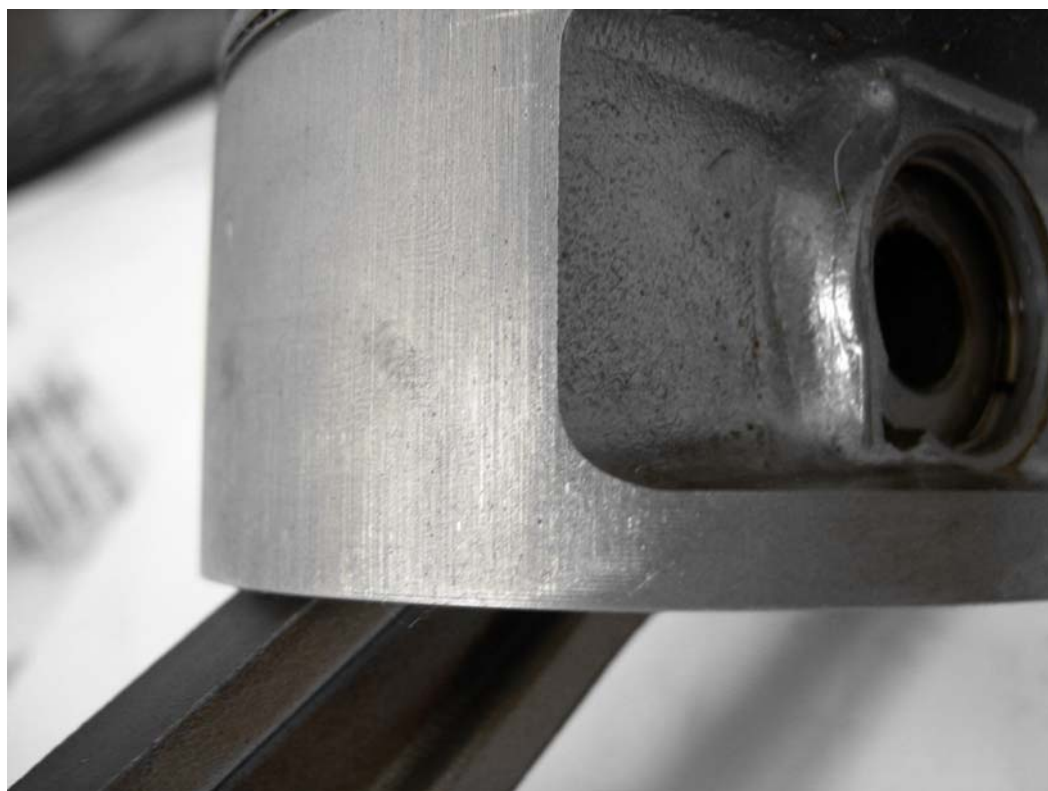
**Рис.4.** Типичный абразивный износ юбки поршня.

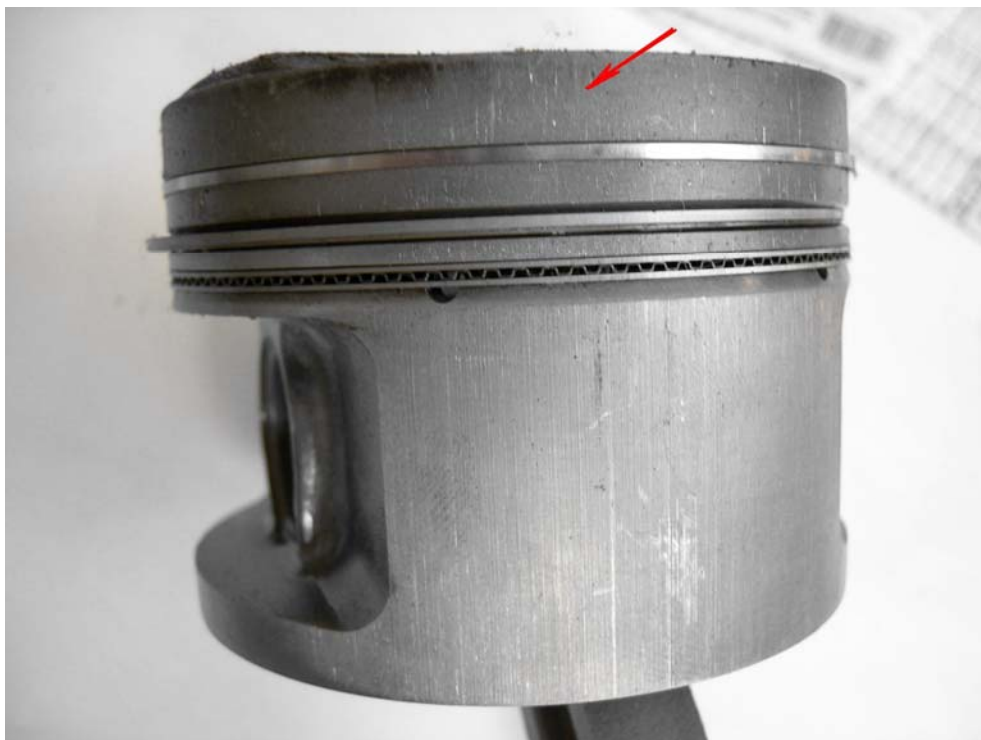
**Рис.5. Износ поверхности огневого пояса поршня. Видны многочисленные риски и вкрапления абразивных частиц.**

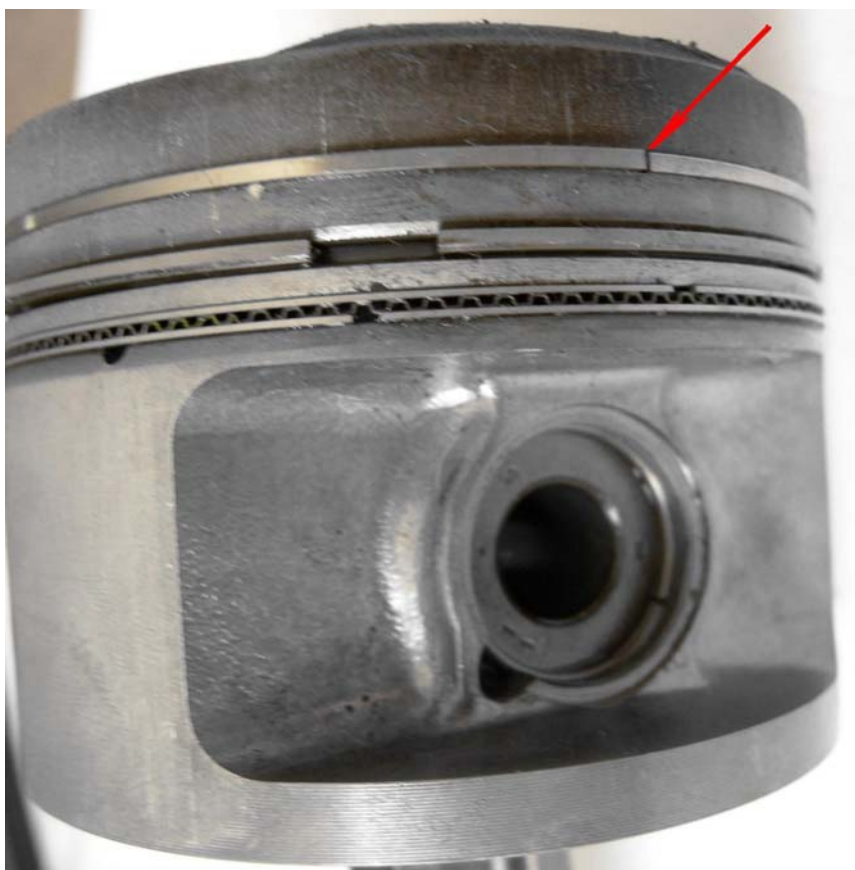
**Рис.6. Заклинивание верхнего поршневого кольца в канавке поршня.**

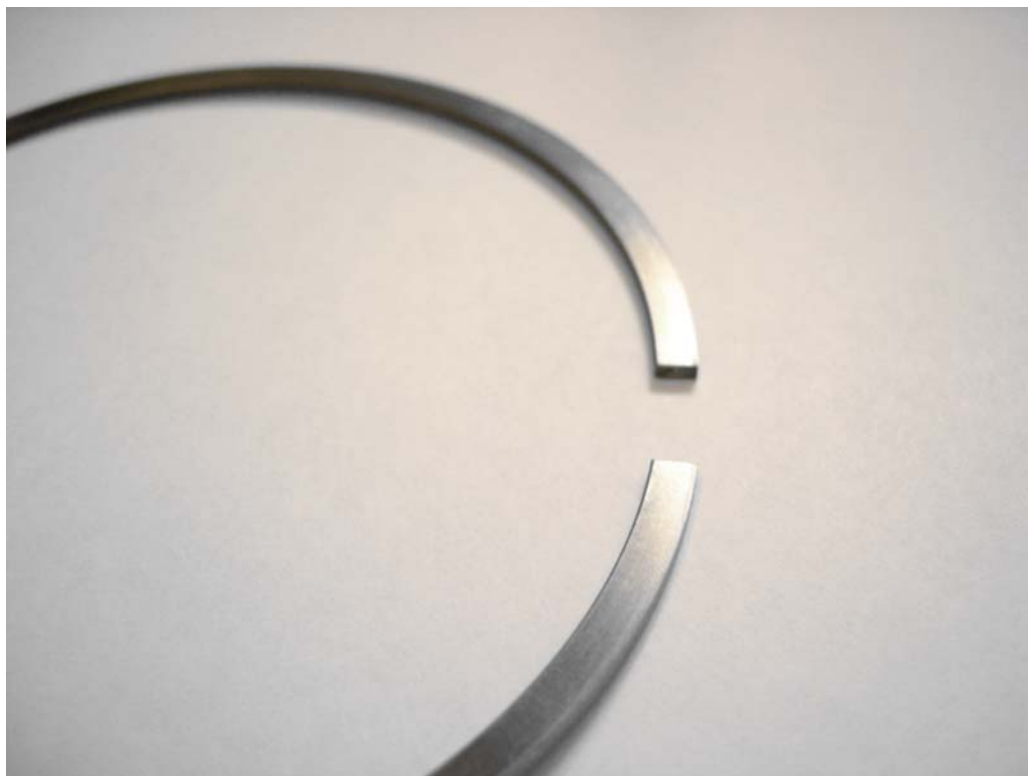
**Рис.9.** Заклиненное в канавке вследствие попадания абразива верхнее кольцо не работало, поэтому на его торцевых поверхностях нет никаких следов не только износа, но и работы.

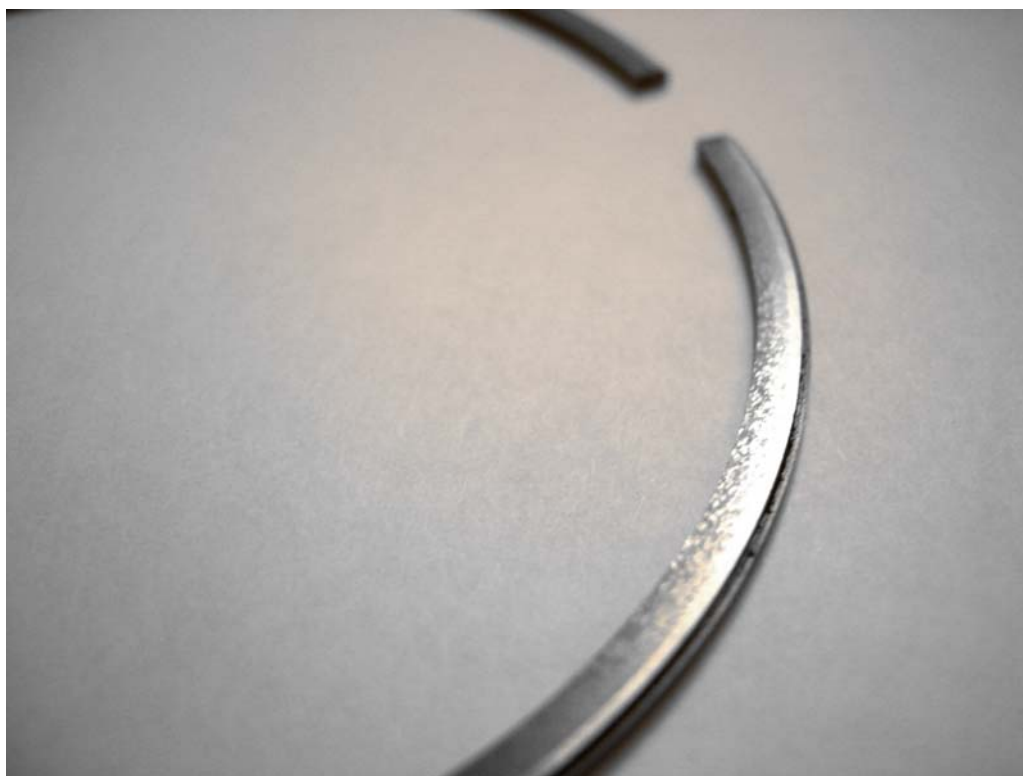
**Рис.10.** Абразивный износ торцевых поверхностей среднего кольца – видно, насколько крупные частицы попадали в зазор между кольцом и канавкой.

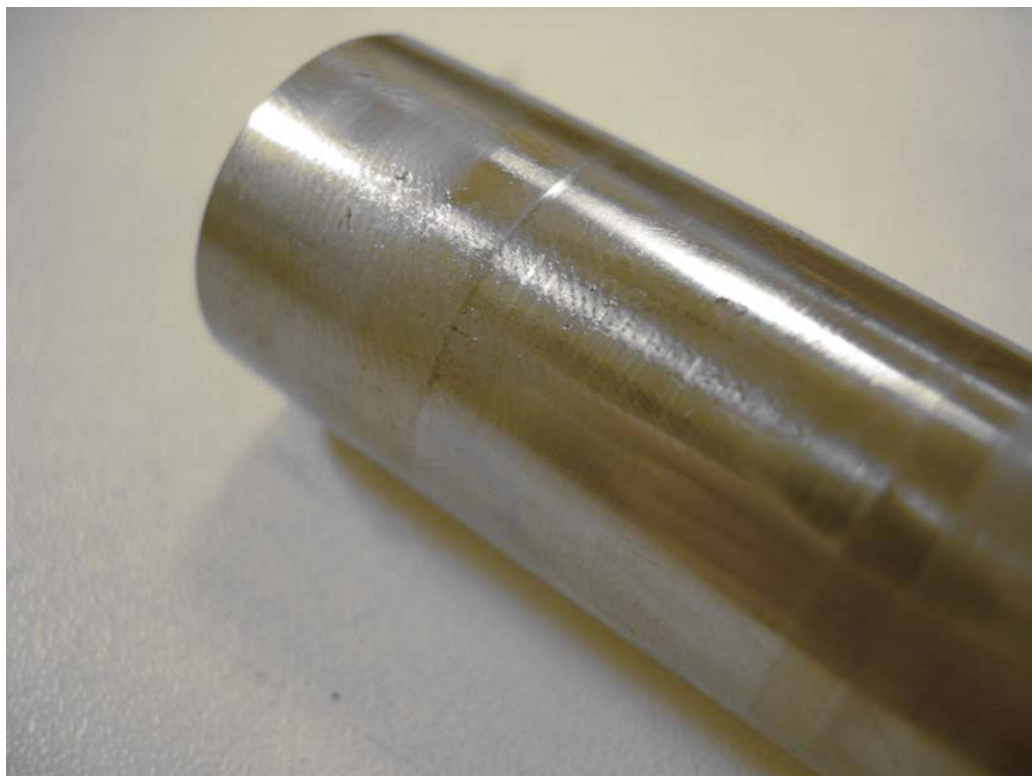
Рис.11. Износ поршневого пальца, вызванный поступлением абразива.

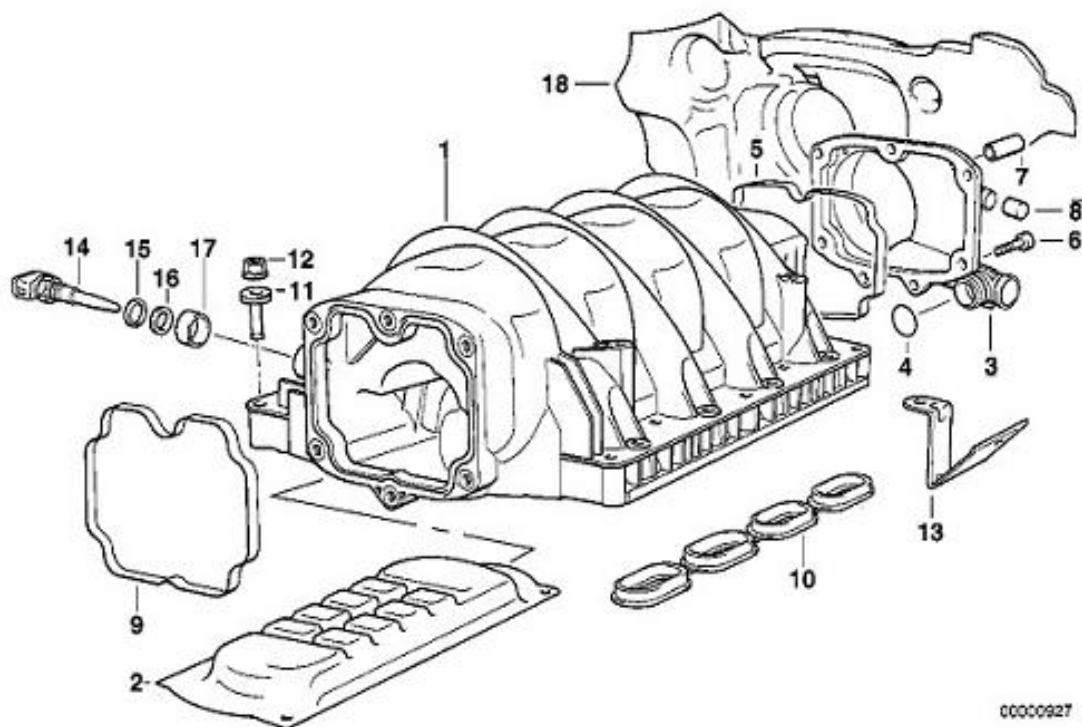
Рис. 12. Конструкция впускного коллектора (ресивера) двигателя М60.

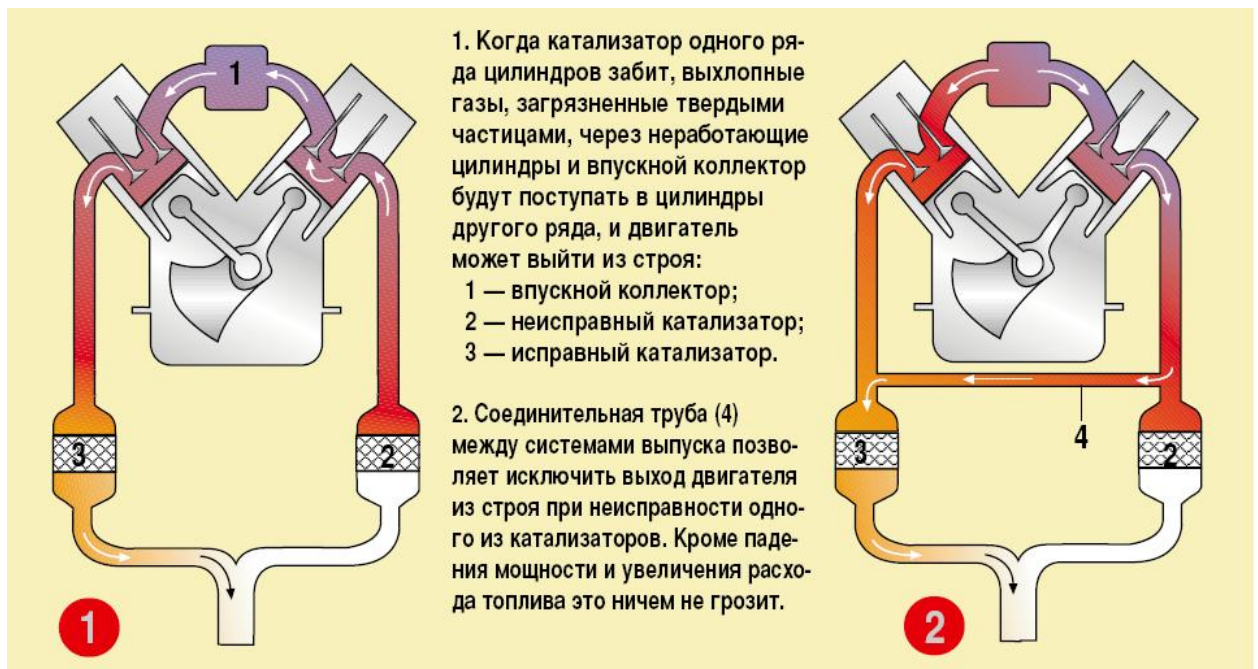
Рис.14. Схема, иллюстрирующая перетекание абразивных частиц от разрушенного катализатора вначале в цилиндры одного ряда, а затем через впускной коллектор в цилиндры другого ряда.

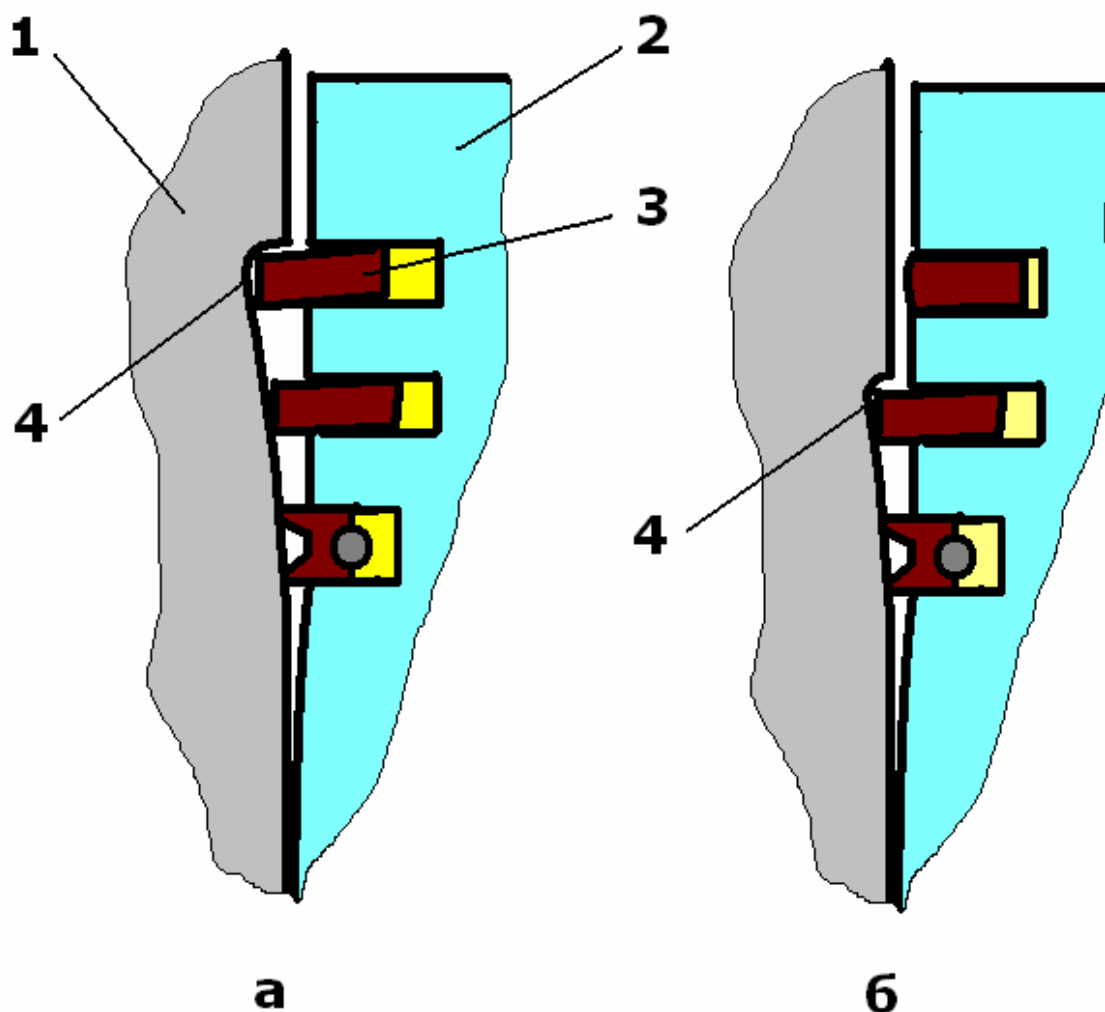
Рис.15. При износе, характерном для подавляющего большинства известных из практики случаев максимальный износ наблюдается вблизи ВМТ в паре "цилиндр-верхнее поршневое кольцо" вследствие максимальных удельных давлений на поверхность цилиндра (а). В исследуемом случае попадание крупных абразивных частиц в цилиндр вызвало заклинивание верхних колец в канавках поршня и износ в паре "цилиндр-среднее кольцо" (б):
