ЗАКЛЮЧЕНИЕ СПЕЦИАЛИСТА

Комплект новой поршневой группы фирмы Kolbenschmidt 94 420 620 для ремонта двигателя модели М104 автомобиля Mercedes-Benz и поршень с поршневым пальцем, снятый с этого двигателя.

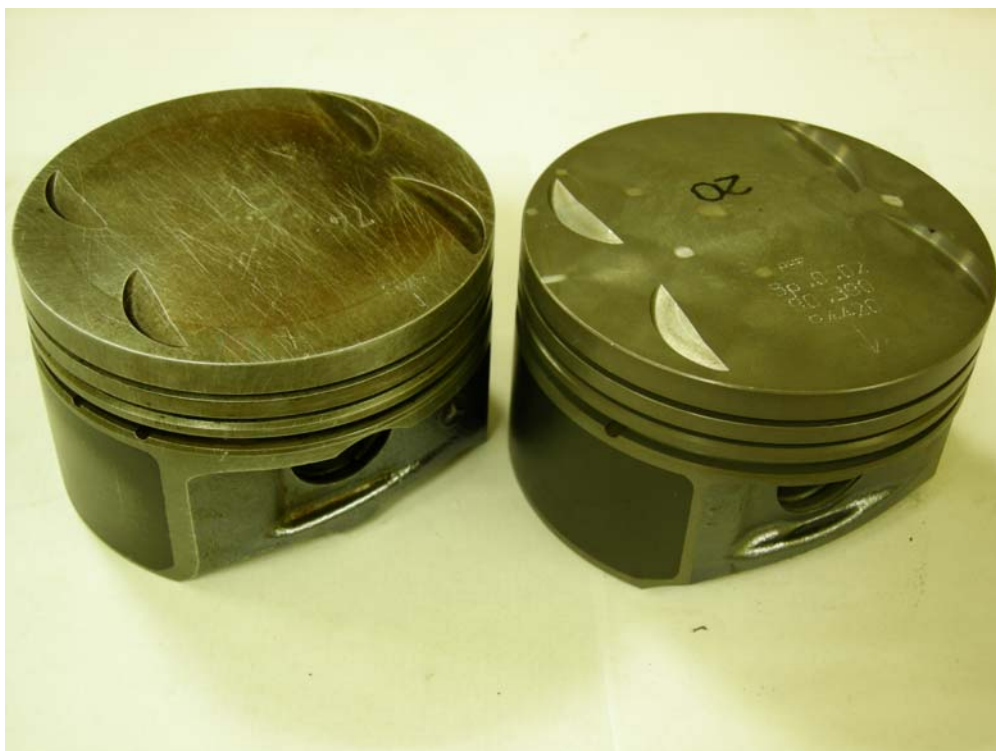
Рис. 1. Образцы поршней – справа Kolbenschmidt, слева – работавший образец.

Поршневая группа, включая поршни (6 шт.), поршневые пальцы (6 шт.) и поршневые кольца (6 комплектов по 3 шт. каждый, установлены в канавки поршней) являются новыми деталями, в двигателе не работавшими. Детали упакованы в коробку с логотипами, маркировкой и оформлением, обычно используемыми фирмой Kolbenschmidt. Отдельно предоставлен поршень с пальцем, ранее работавшие в двигателе, детали предоставлены в чистом виде (рис. 1).

Оба варианта поршней имеют практически идентичный внешний вид (рис. 1), в том числе, форму и расположение цековок (выборок) под клапаны на днище, внутреннюю конфигурацию (рис. 6а и в), покрытие юбки антифрикционным слоем и пр. Единственная разница обнаружена в отверстии поршневого пальца – работавший поршень имеет характерные смазочные канавки (рис. 7), в то время как поверхность отверстия поршней Kolbenschmidt гладкая (рис. 8).

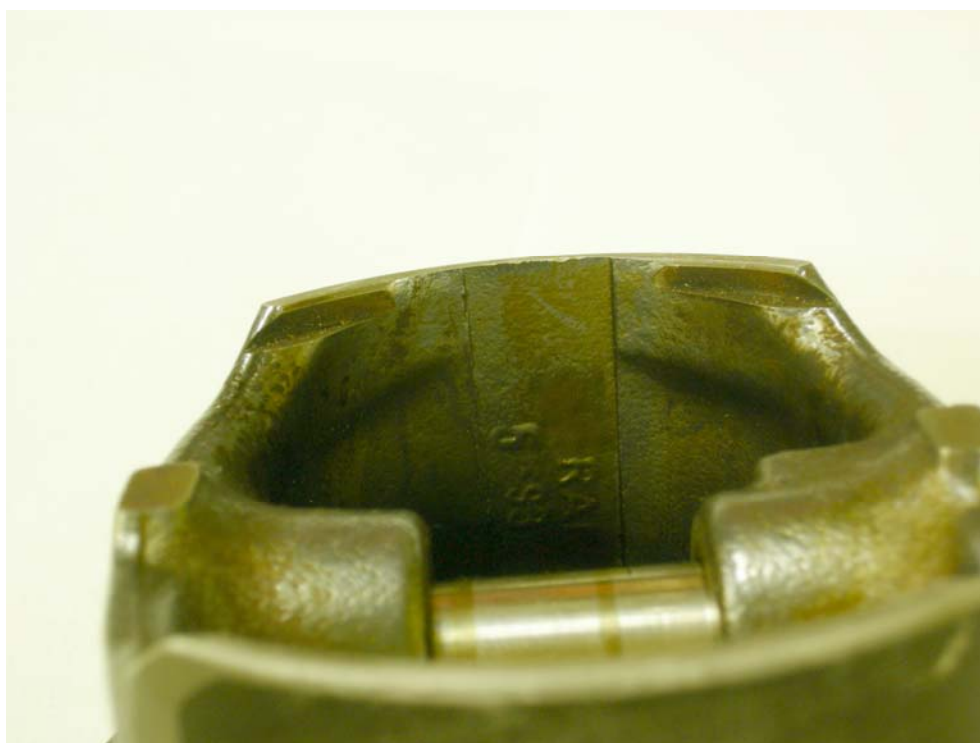
Рис. 2. Маркировка ранее стоявшего в двигателе поршня.

При осмотре образца поршня, ранее работавшего в двигателе (рис. 2), установлено, что производителем данного образца не является непосредственно производитель автомобиля – компания Mercedes-Benz, однако согласно общепринятой терминологии указанный образец поршня представляет собой так называемую "оригинальную" деталь компании Mercedes-Benz. Наличие эмблемы компании Mercedes-Benz на этом поршне

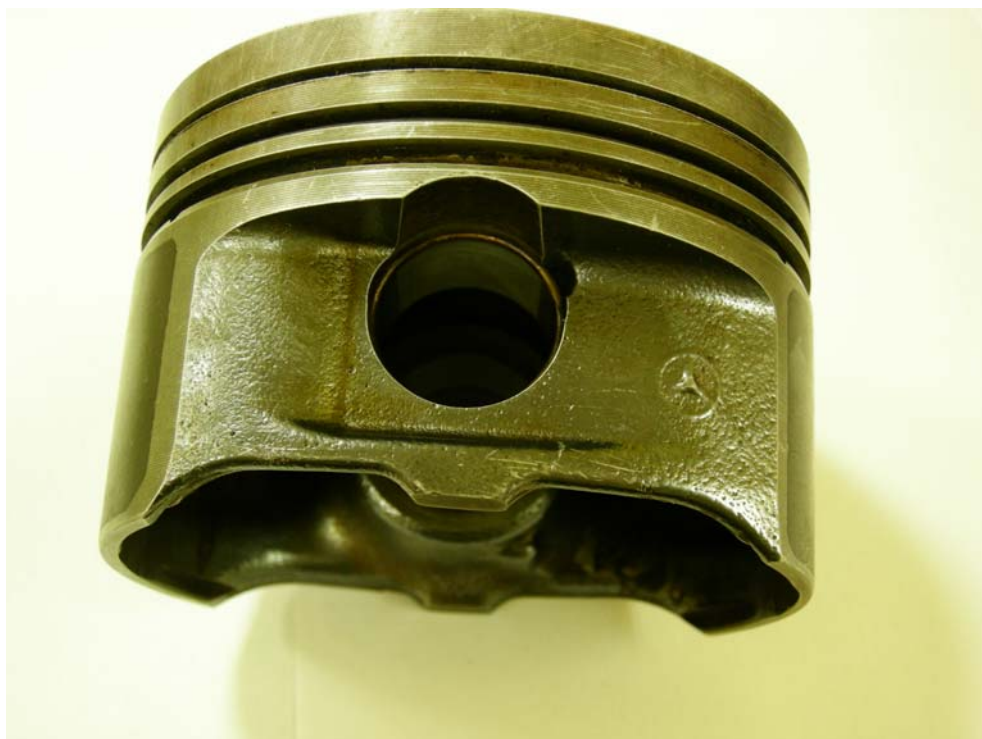
Рис. 3. Значок-эмблема компании Mercedes-Benz указывает на то, что поршень был использован для конвейерной сборки как "оригинальная" деталь компании Mercedes-Benz.

(рис. 3), расположенной на наружной поверхности вблизи отверстия под палец, говорит о том, что данное изделие, произведенное другой компанией, предназначено для эксклюзивного использования компанией Mercedes-Benz для конвейерной сборки двигателей и/или для поставки запчастей дилерским центрам компании Mercedes-Benz.

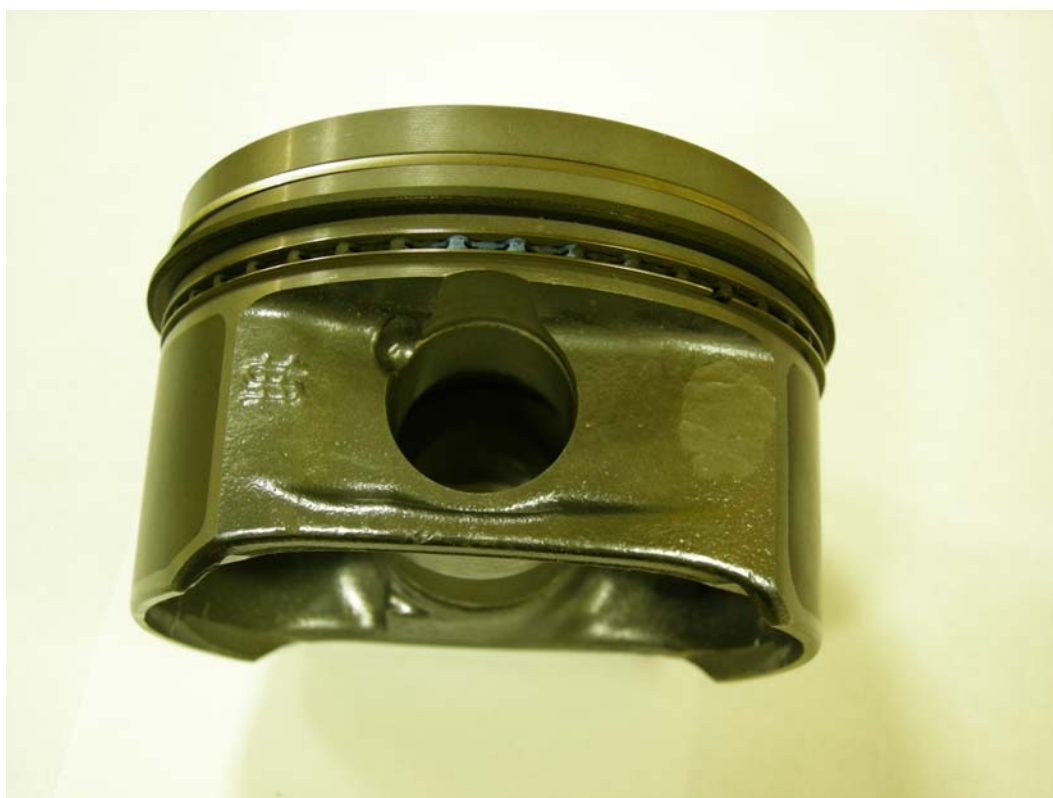
Рис. 4. Значок-эмблема на поршне фирмы Kolbenschmidt (слева).

При осмотре предоставленного нового комплекта поршней фирмы Kolbenschmidt (далее по тексту – "**поршни Kolbenschmidt**") установлено, что на данных изделиях на наружной поверхности вблизи отверстия под палец также присутствует маркировка производителя – фирмы Kolbenschmidt (рис. 4). Кроме того, на противоположной от отверстия поршневого пальца стороне имеется характерное зашлифованное место (рис. 5). По опыту эксперта, это косвенно свидетельствует о том, что изделие данного типа ранее поставлялось только в компанию Mercedes-Benz, то есть являлось такой же "оригинальной" деталью, однако затем, в силу ряда причин, компания Kolbenschmidt начала поставлять эти изделия независимым потребителям, при этом маркировка производителя автомобиля (Mercedes-Benz) была зашлифована, чтобы не менять технологию производства (не переделывать оснастку для отливки заготовки поршней).

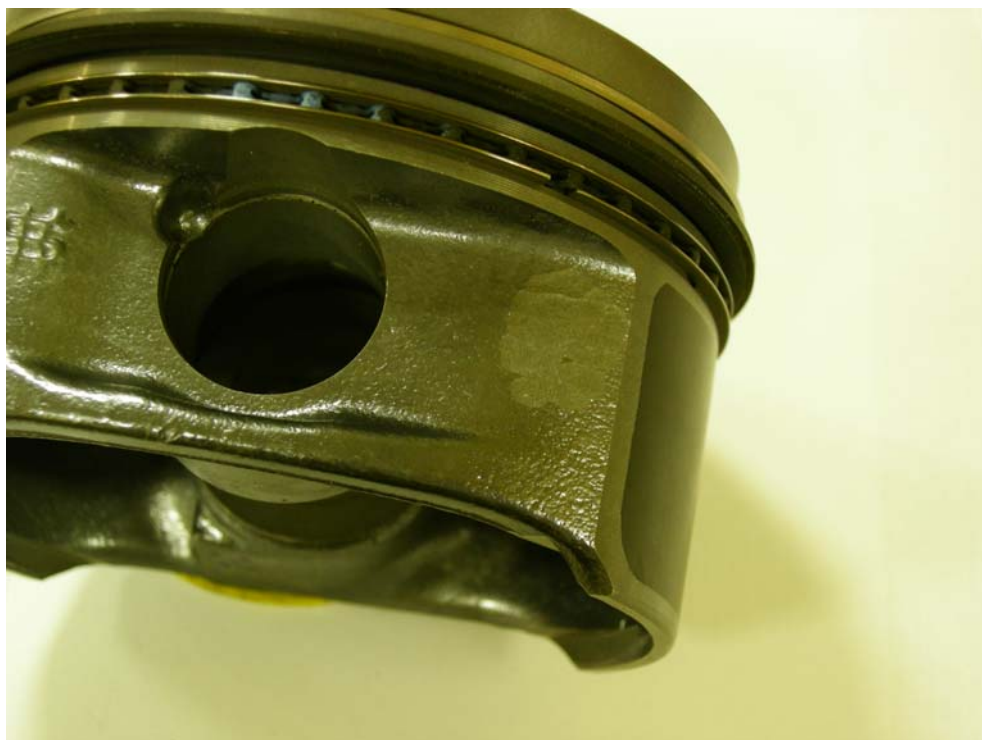
Рис. 5. Зашлифованное место на поршне Kolbenschmidt предположительно свидетельствует о том, что ранее такие поршни поставлялись компании Mercedes-Benz в качестве "оригинальных" деталей.

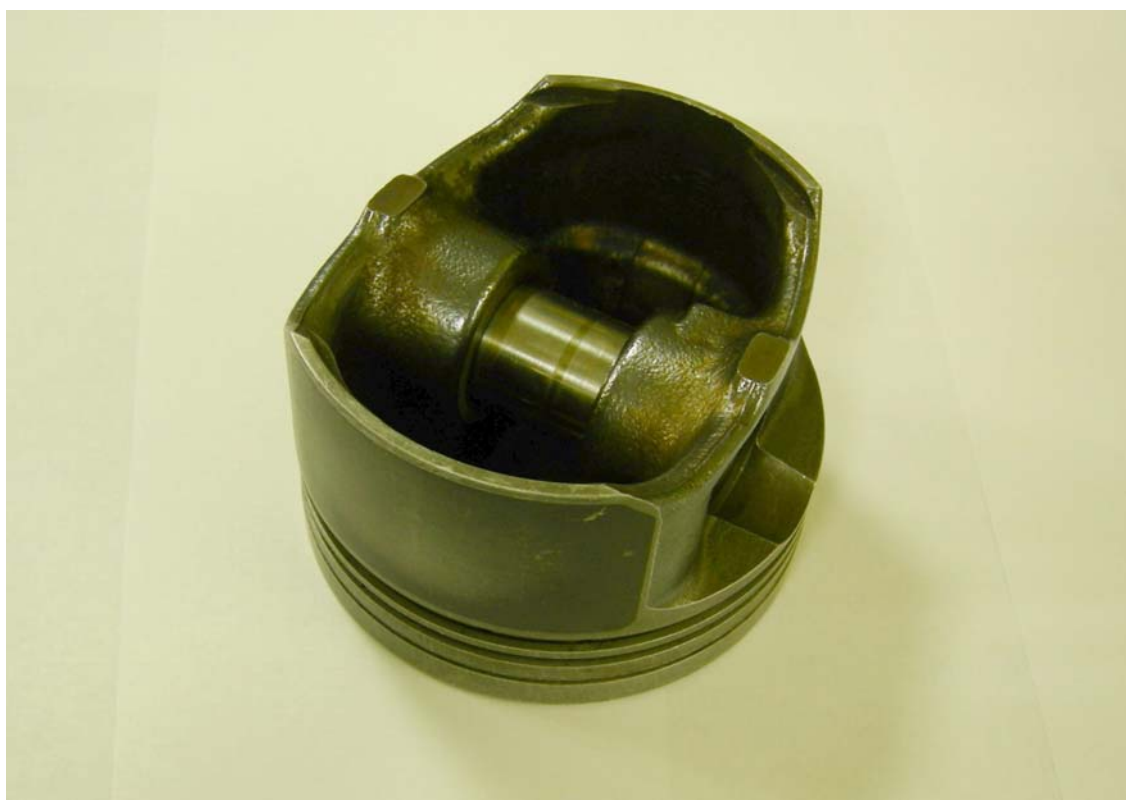
Рис. 6а. Внутренняя конфигурация работавшего поршня.

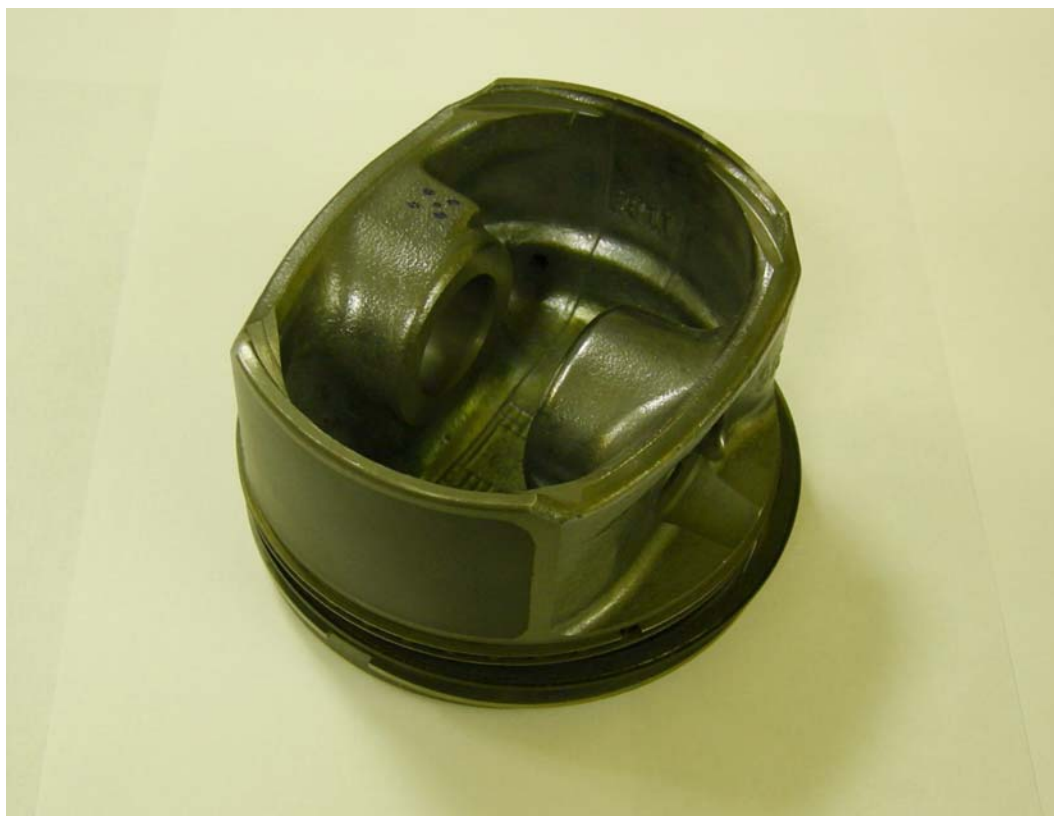
Рис. 6в. Внутренняя конфигурация поршня Kolbenschmidt.

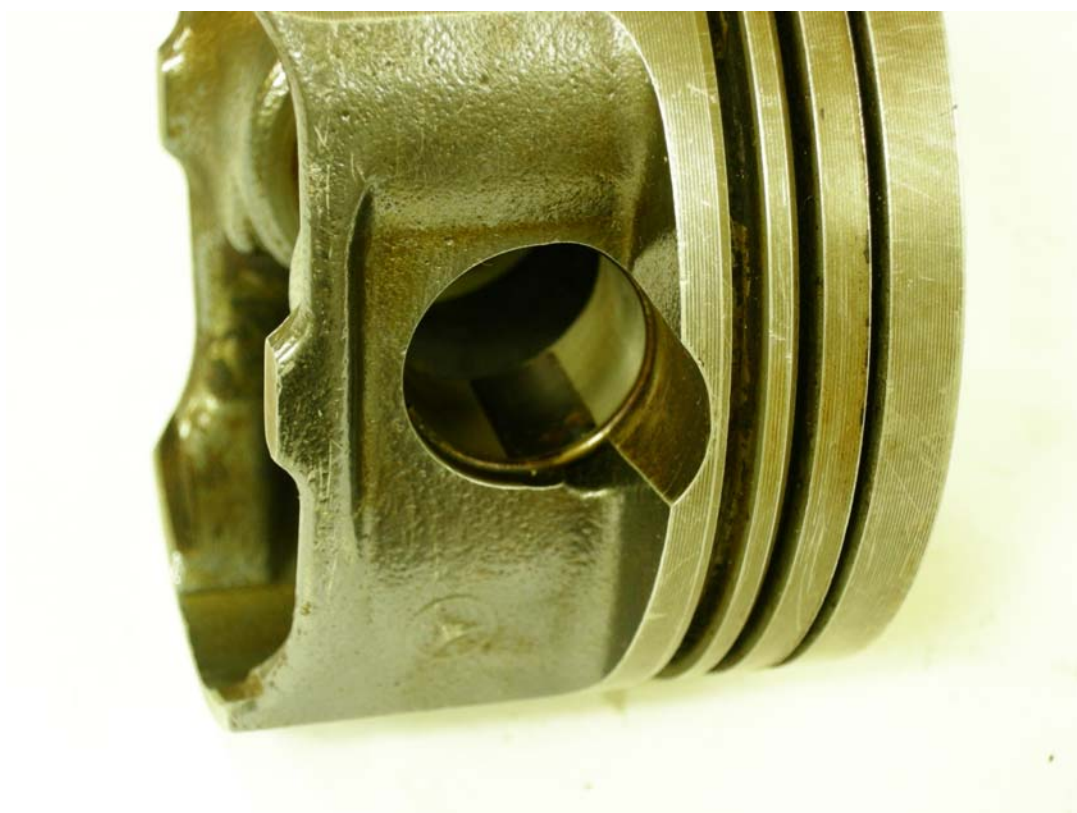
Рис. 7. Смазочная канавка в отверстии для пальца работавшего поршня.

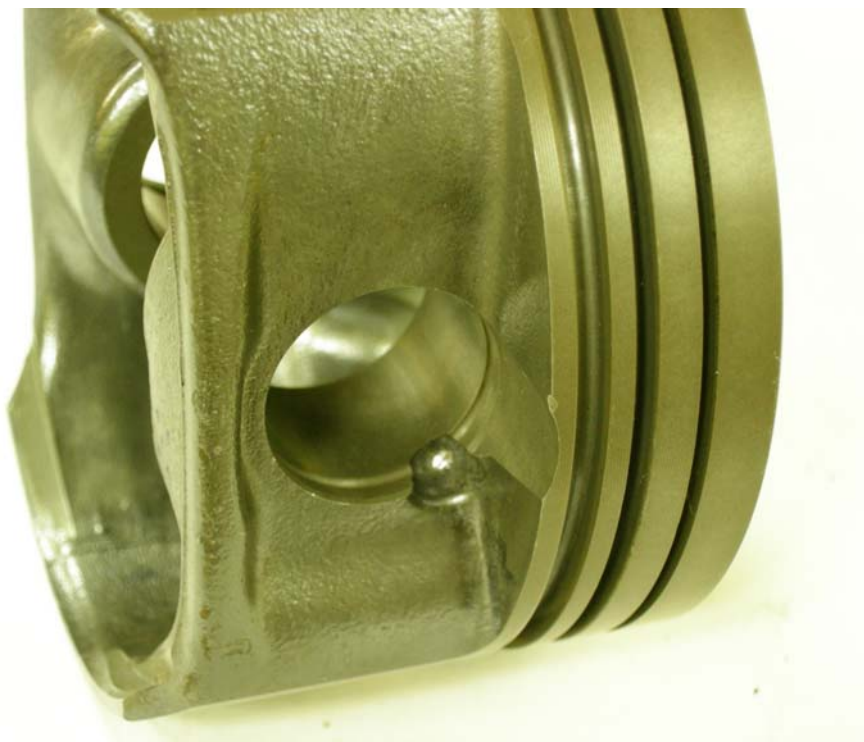
Рис. 8. В отверстии поршня Kolbenschmidt смазочные элементы отсутствуют, поскольку смазка осуществляется за счет расширения (овальности) отверстия в горизонтальной плоскости

Помимо разницы в размере отверстия под палец, выше было отмечено отсутствие смазочных канавок или аналогичных элементов в отверстии под палец у поршней Kolbenschmidt. По мнению эксперта, роль смазочных канавок, которые имеет традиционный поршень, у поршня Kolbenschmidt выполняет овальное расширение отверстия по горизонтали. Поскольку нижняя часть поршня работает в "масляном тумане", возникающем в поддоне картера в результате разбрызгивания масла, вытекающего из сопряженных пар деталей и попадающего на вращающиеся детали, на боковую поверхность поршня около отверстия поршневого пальца также поступают капли масла. Кроме того, масло к этой области поршня поступает и от маслосъемного кольца при движении поршня вниз. При этом бокового зазора 0,03 мм между пальцем и отверстием вполне достаточно, чтобы масло смазывало это соединение. Все это позволило фирме Kolbenschmidt упростить технологию производства поршня и убрать из технологического процесса операции по формированию дополнительных смазочных элементов на поршне.

4. Отсутствие смазочных канавок в отверстии пальца у поршней Kolbenschmidt не является недостатком его конструкции, поскольку овальное расширение отверстия в горизонтальной плоскости обеспечивает поступление масла в зазор между пальцем и отверстием и смазку пальца без специальных смазочных элементов.

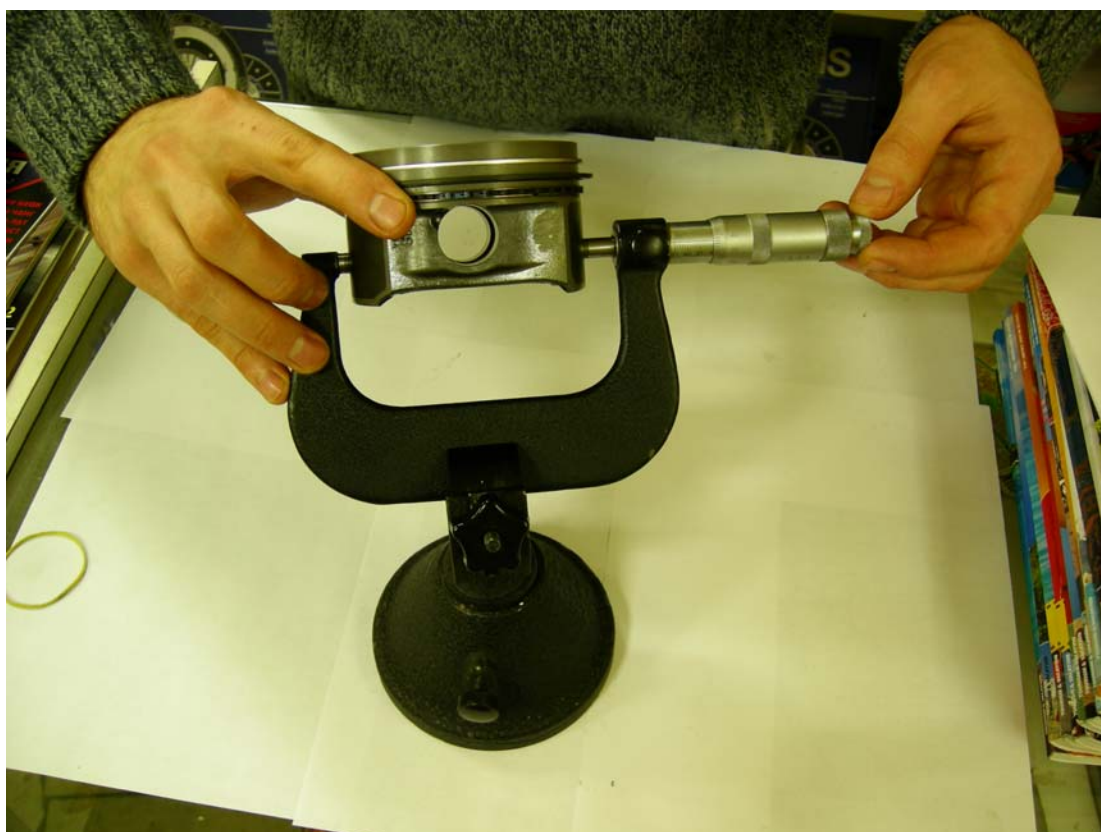
Рис. 9. Измерение размера (диаметра) поршня микрометром.

1. Размер юбки поршня – с помощью микрометра (рис. 9).
2. Высота поршня – с помощью штангенциркуля (рис. 10).
3. Компрессионная высота – расстояние от оси отверстия под поршневой палец до верхнего края днища поршня – с помощью микрометра. Эта высота определялась путем измерения расстояния между нижним краем пальца, установленного в отверстие поршня, и верхним краем днища (рис. 11), и последующим вычитанием половины диаметра пальца из измеренной длины.
4. Диаметр поршневого пальца – микрометром (рис. 12).
5. Диаметр отверстия под палец в поршне - нутромером (рис. 13).
6. Ширина канавок для колец на поршне – плоскопараллельными мерами длины (рис. 14).

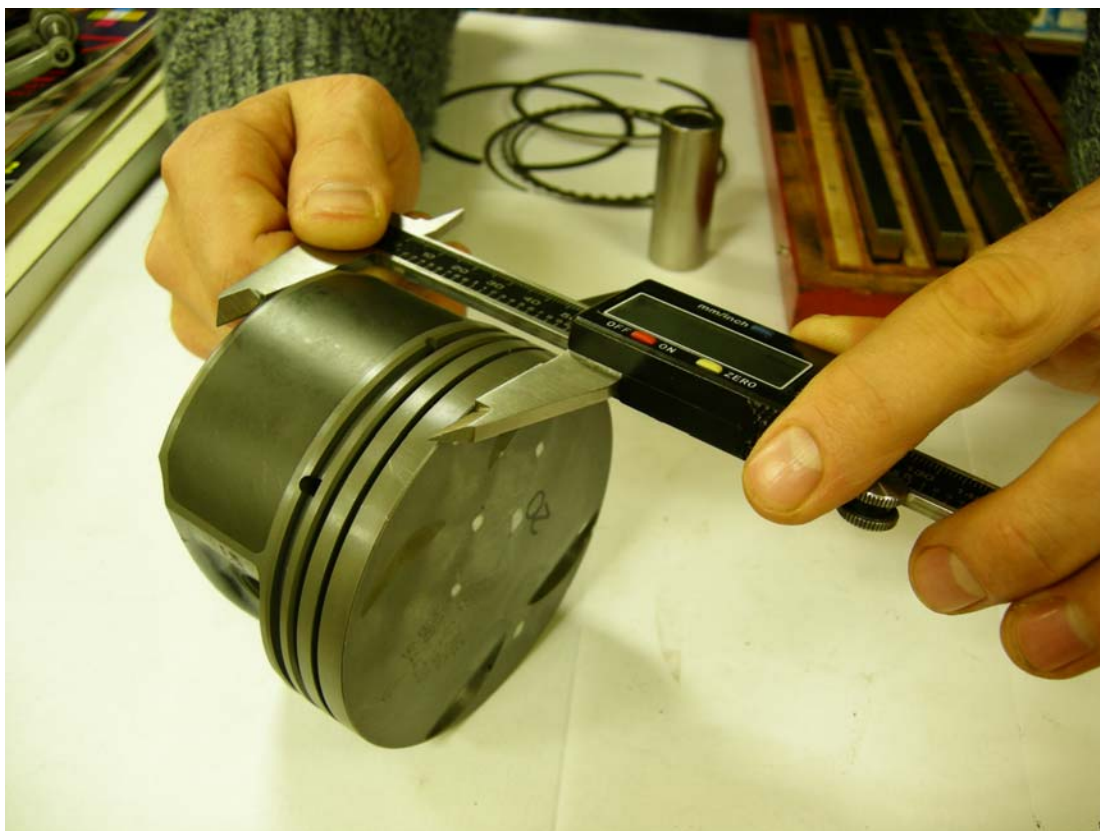
Рис. 10. Измерение высоты поршня штангенциркулем.

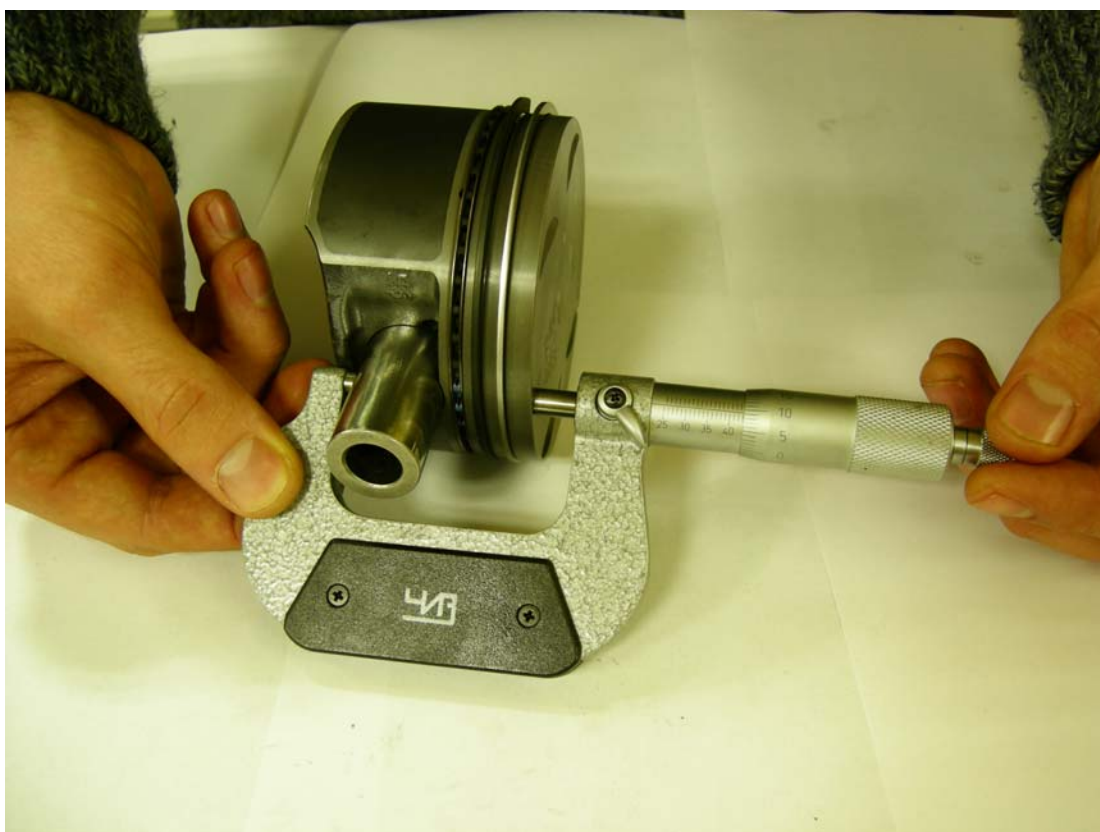
Рис. 11. Измерение компрессионной высоты поршня микрометром.

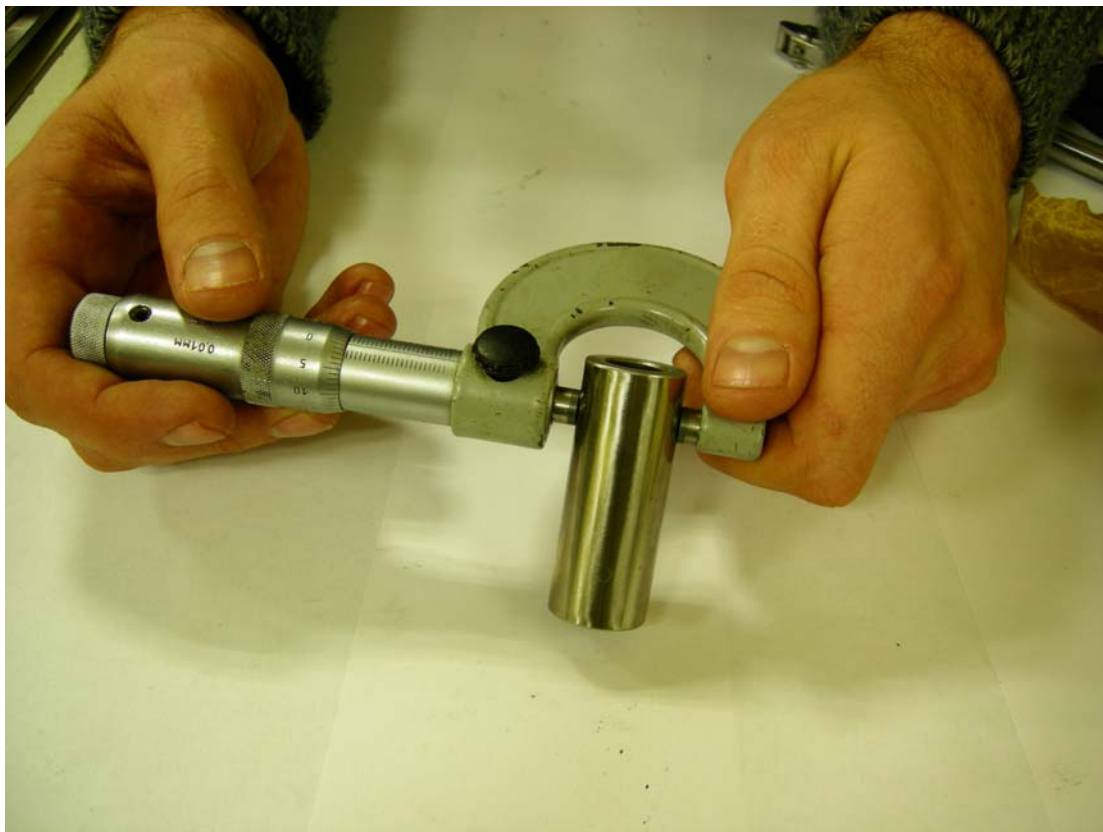
Рис. 12. Измерение диаметра поршневого пальца микрометром.

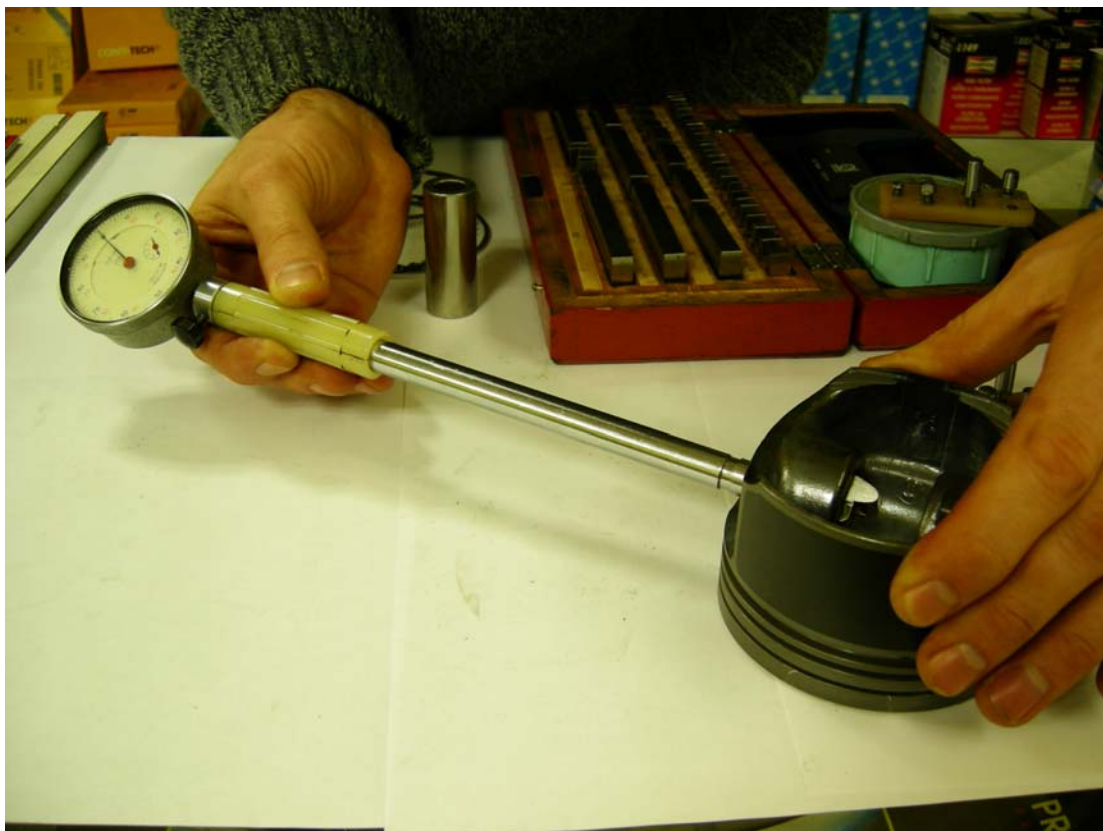
Рис. 13. Измерение размера отверстия для пальца нутромером.

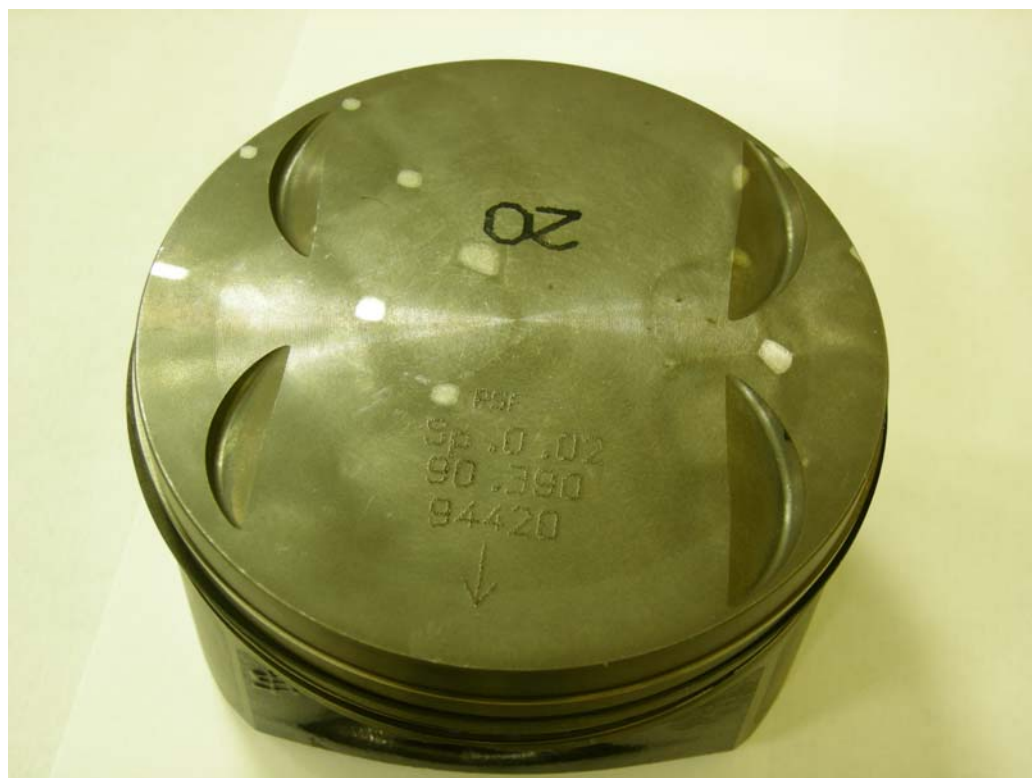
Рис. 23а. Маркировка поршня Kolbenschmidt с информацией о его размере и минимальном зазоре в цилиндре.

На днище поршня указаны данные о максимальном размере юбки и идеальном зазоре. Эти данные

вместе дают номинальный размер внутреннего диаметра цилиндра.

В соответствии с этим, проверка степени расширения поршня его нагревом в свободном состоянии не имеет практического смысла и не дает никакой информации о свойствах поршня и/или его материала, а также о допустимом для него рабочем зазоре. В связи с этим на практике при монтаже поршней не только допустимо, но и **строго необходимо следовать инструкциям производителя, указывающим минимальный рабочий зазор для каждого изделия**. Такая информация указана на днище поршня Kolbenschmidt (рис. 23а и в).

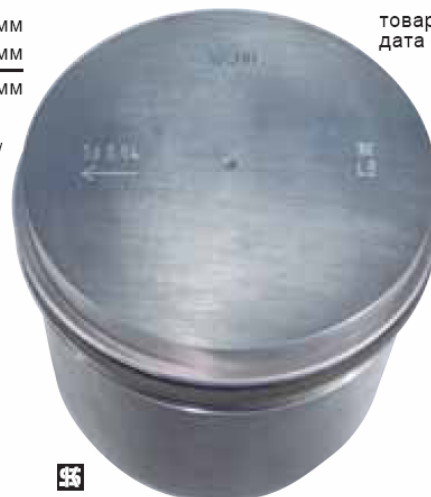
Рис. 23в. Расшифровка маркировки поршня из каталога фирмы Kolbenschmidt [2].
