ЗАКЛЮЧЕНИЕ СПЕЦИАЛИСТА № 20/04 от 21.04.08 г.

Детали двигателя автомобиля **VW Passat, гос. № А 624 РУ 97 RUS, VIN: WWWZZZ3BZ1E114198**.

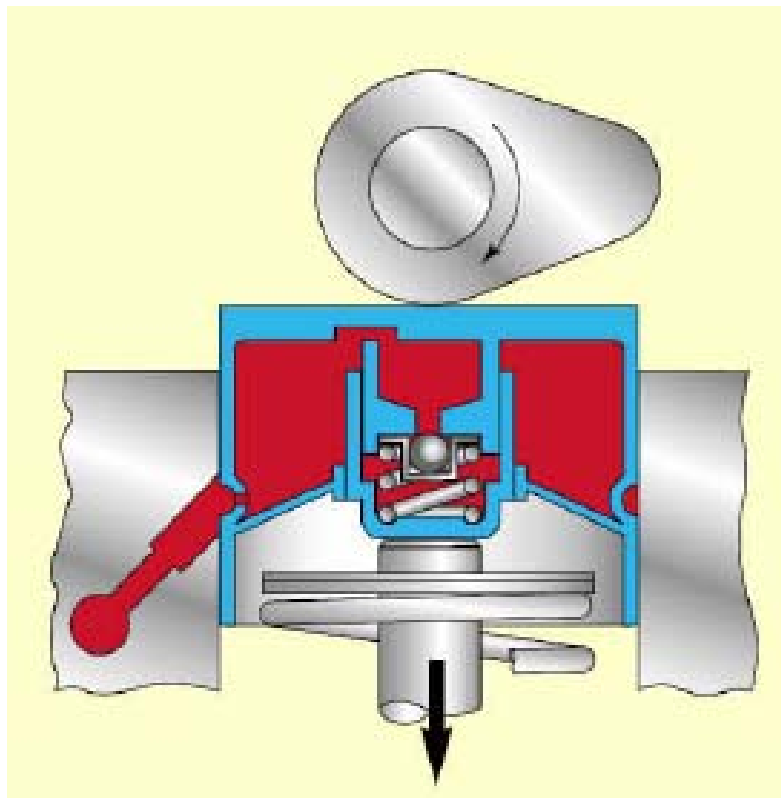
Согласно литературе [1, 3 – 7, 9] при работе двигателя кулачок распредвала набегает на стакан гидрокомпенсатора, вызывая его перемещение и открытие клапана (рис. 11). Поскольку клапан прижимается к седлу пружиной, при набегании кулачка на стакан в месте контакта возникает давление, которое тем больше, чем сильнее предварительная натяжка пружины, ее жесткость, и чем больше перемещение стакана (сжатие пружины).

Рис. 11. Схема работы кулачка с гидрокомпенсатором.

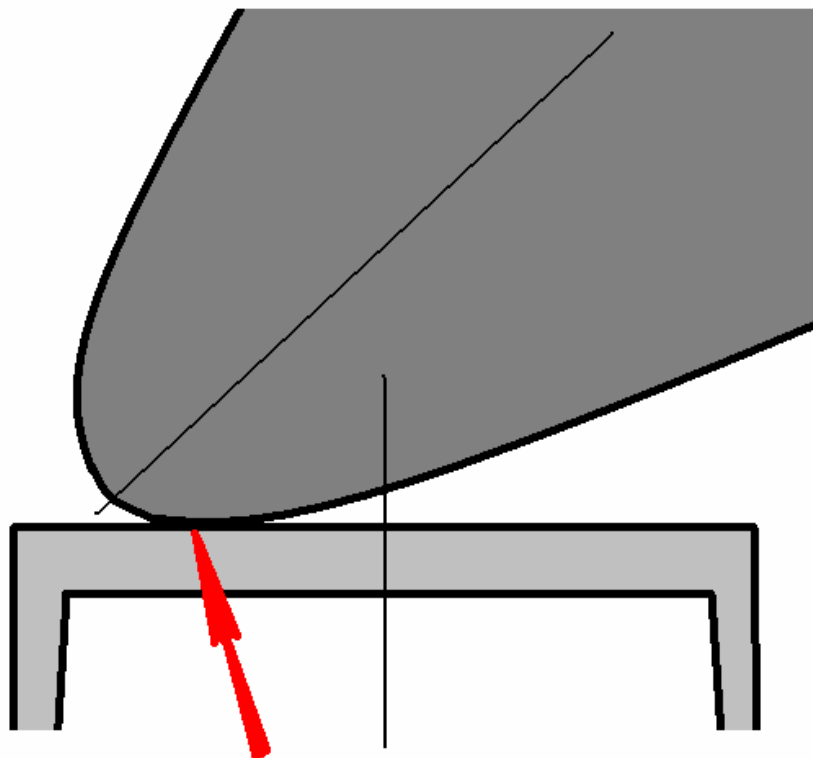
Сопряжение кулачка с рабочей поверхностью стакана осуществляется в общем случае по контактной линии, в зависимости от угла поворота кулачка (рис. 12). В этом месте возникает высокое контактное давление, равное отношению усилия пружины к

Рис. 12. Контактная линия сопряжения кулачка со стаканом гидрокомпенсатора.

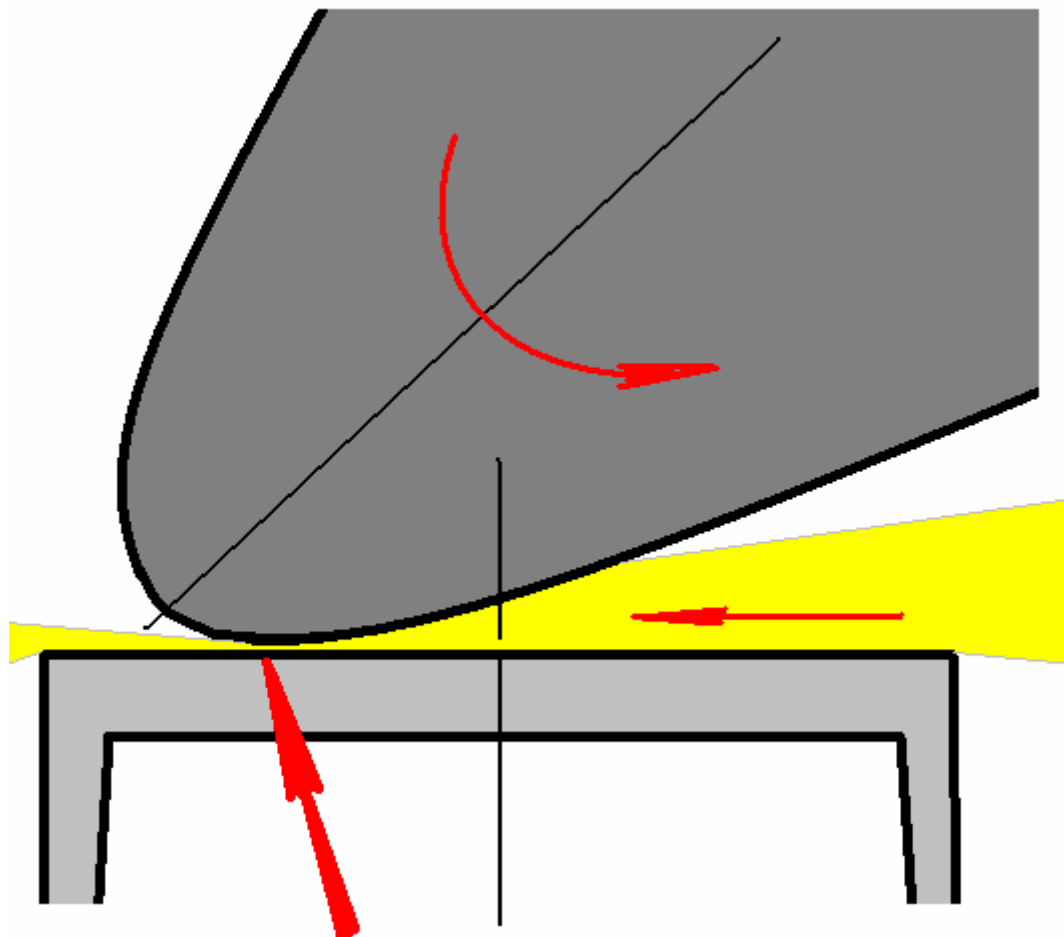
4. **Условия смазки и охлаждения**, связанные с количеством подаваемого масла. Очевидно, чем больше масла подается, тем лучше охлаждение зоны контакта деталей. С другой стороны, подача необходимого количества масла создает на сопрягаемых поверхностях так называемый эффект "масляного клина" [1,2,3,4], когда масло затягивается между деталями и препятствует их непосредственному соприкосновению (рис. 13), что значительно снижает трение и износ деталей в зоне сопряжения.

Рис. 13. Эффект "масляного клина" при принудительной подаче масла в зону сопряжения кулачка со стаканом.

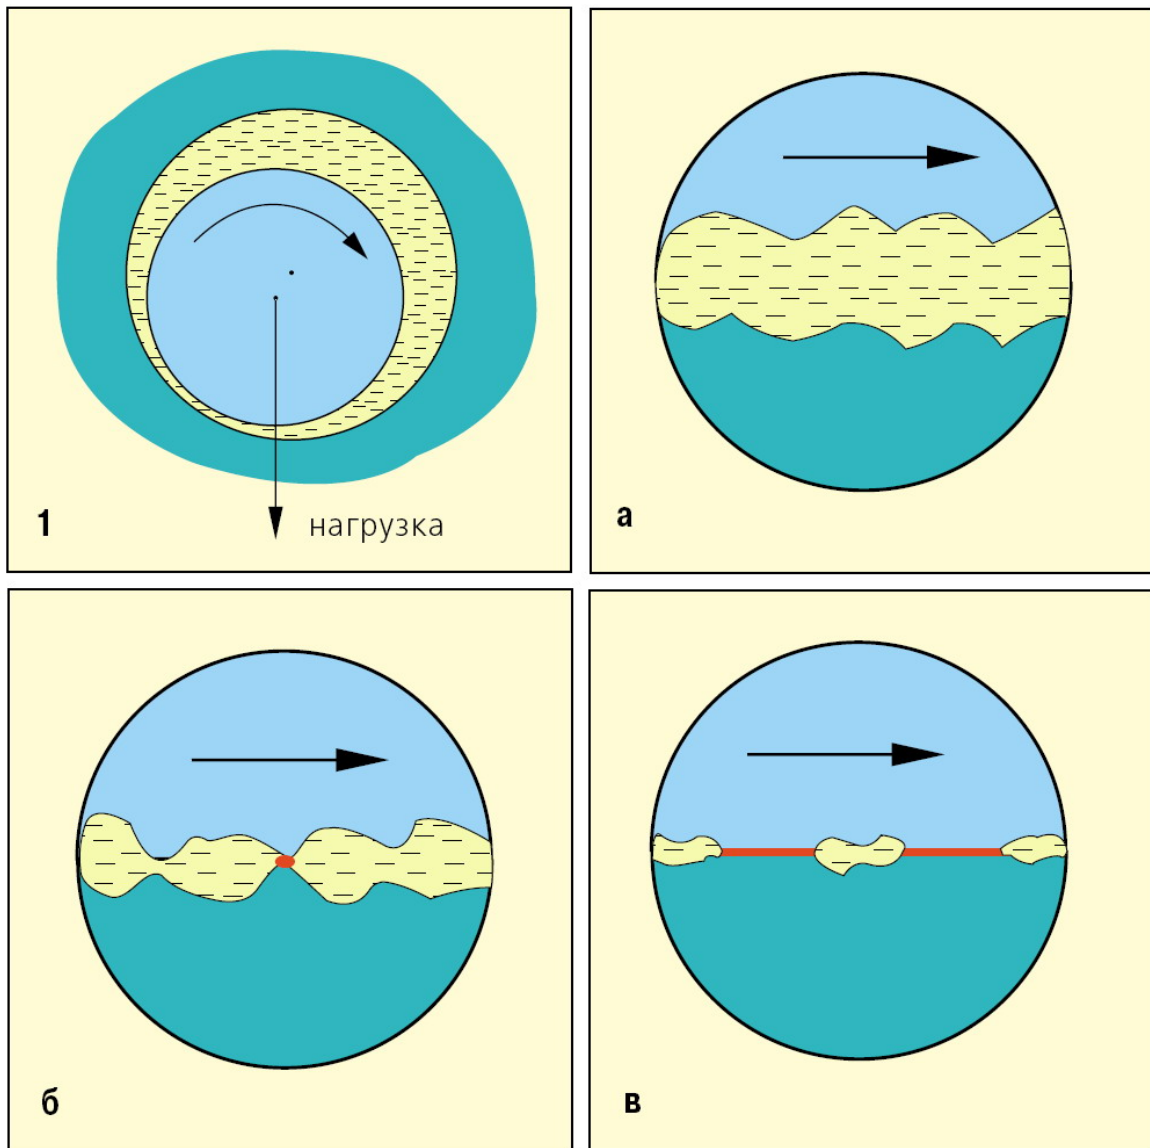
1. Масляный клин образуется в подшипнике при вращении вала и смещении его под нагрузкой эксцентрично отверстию

Основные режимы работы подшипников скольжения:
а. Жидкостная смазка в условиях нормальной эксплуатации,
б. Полужидкостное трение – поверхности вала и подшипника соприкасаются по микронеровностям,
в. Граничное трение – масляная пленка практически отсутствует
